DOKUMENTATION/ARBEITSBERICHT

Restaurierung eines Brandschadens
an einem Rokoko-Tisch

Restaurierung Mike Beer

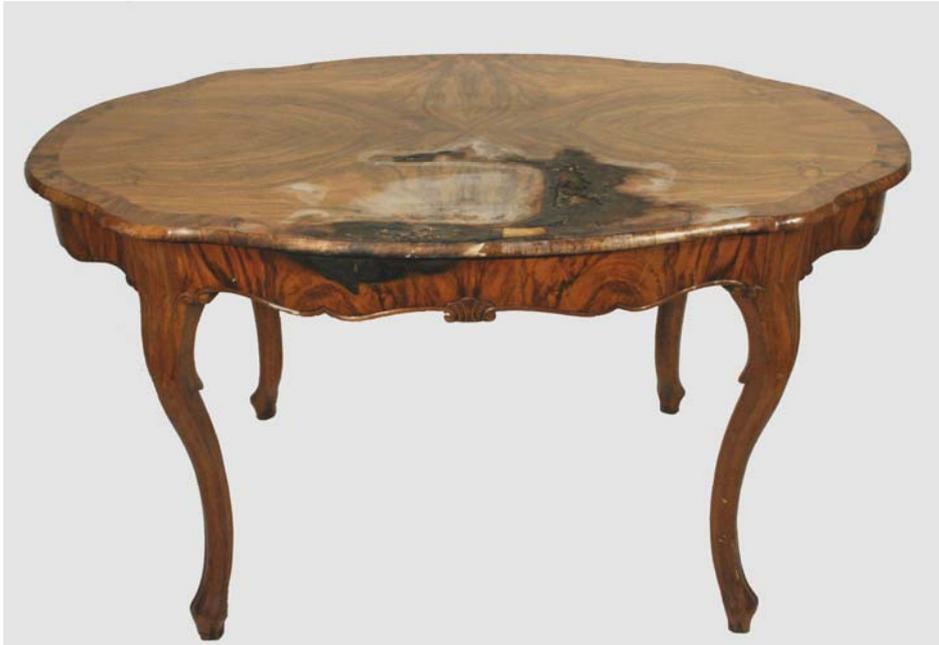
Abb. 1: Zustand des Salontisches vor der Restaurierung

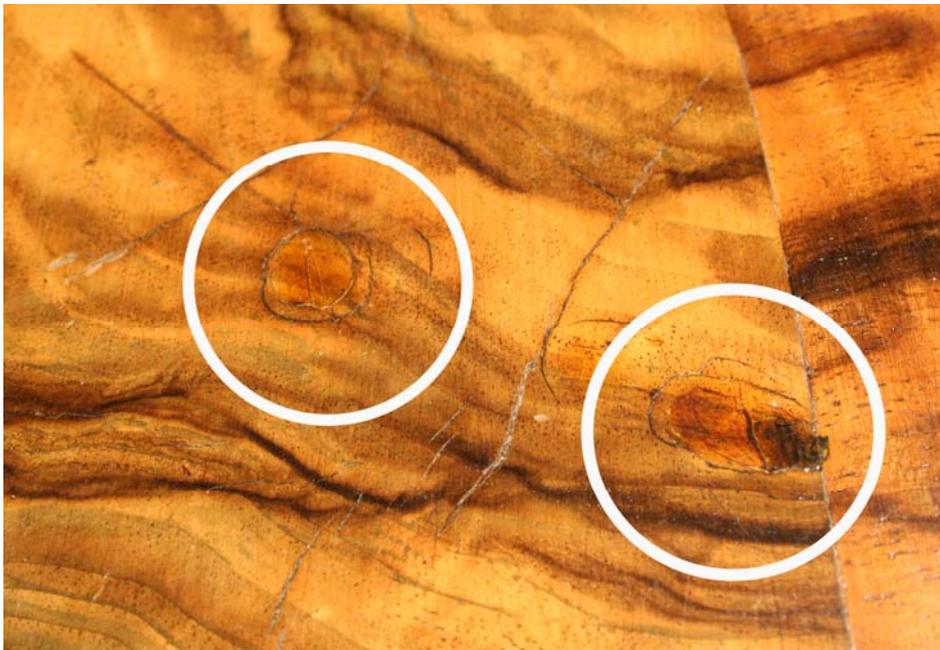
An diesem Möbel sind deutliche Spuren vorheriger Restaurierungen erkennbar. Die Oberfläche der Platte wirkt neu und unversehrt im Gegensatz zu der Oberfläche auf den Füßen. Auch Auskittungen von entstandenen Dellen im Furnier der Platte sind erkennbar. Durch die Härte des Kittes kann vermutet werden, dass mit transparentem Schellackkitt gearbeitet wurde. Höchstwahrscheinlich wurde eine Festigung des Furniers mit Polyvinylacetat (PVAC) Leim vorgenommen, da rund um die gekitteten Dellen Spannungsrisse im Furnier entstanden sind. An einem der Beine sind Reste von PVAC Leim festzustellen. Vermutlich sind zwei der Beine neu mit der Zarge verleimt worden, was durch 0,5 cm breite Lücken zwischen den Schnitzereien von Bein und Kranz bestätigt wird. Der hierdurch entstandene Schaden ist wegen des irreversiblen Leims nicht rückgängig zu machen, ohne weitere Schäden zu verursachen. Durch das nicht sachgemäße Verleimen der Füße haben nicht alle Füße Kontakt zum Boden. Diese durchgeführten Arbeiten wurden in keiner schriftlichen Form festgehalten.

Abb. 4: Auskittungen auf der Platte, Dehnungsrisse im Furnier

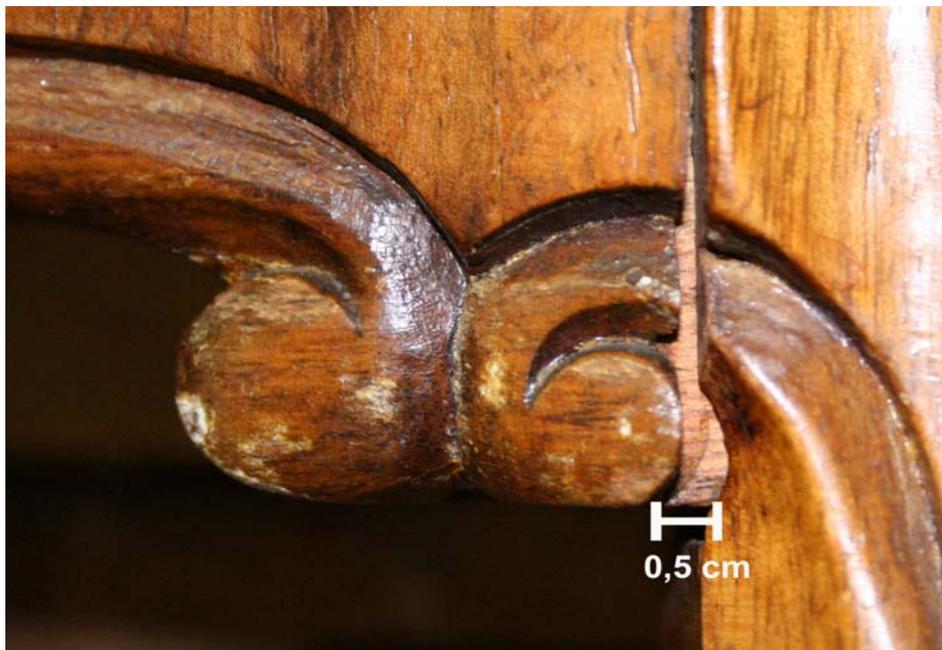
Abb. 5: Fuge zwischen Fuß und Zarge, Breite 0,5 cm

Um den alten Knochenleim in den Verbindungen zwischen Beinen und Zarge lösen zu können, wurde mit Hilfe einer Injektionsnadel heißes Wasser in die Verbindung gespritzt. Nach einer kurzen Einwirkzeit gelierte der Knochenleim und das Bein konnte Stück für Stück von der Zarge gelöst werden. In einem nächsten Schritt wurden beide Verbindungsteile mit heißem destilliertem Wasser gereinigt und neu mit Knochenleim verleimt. Hier wurde bewusst ein Glutinleim gewählt, der schnell fest wird und thermisch reversibel ist. Von vier Beinen konnten nur zwei gelöst werden, da im Rahmen einer früheren Restaurierung eine Neuverleimung mit PVAC Leim stattgefunden hat. (s. 4.1 Frühere Restaurierungen)

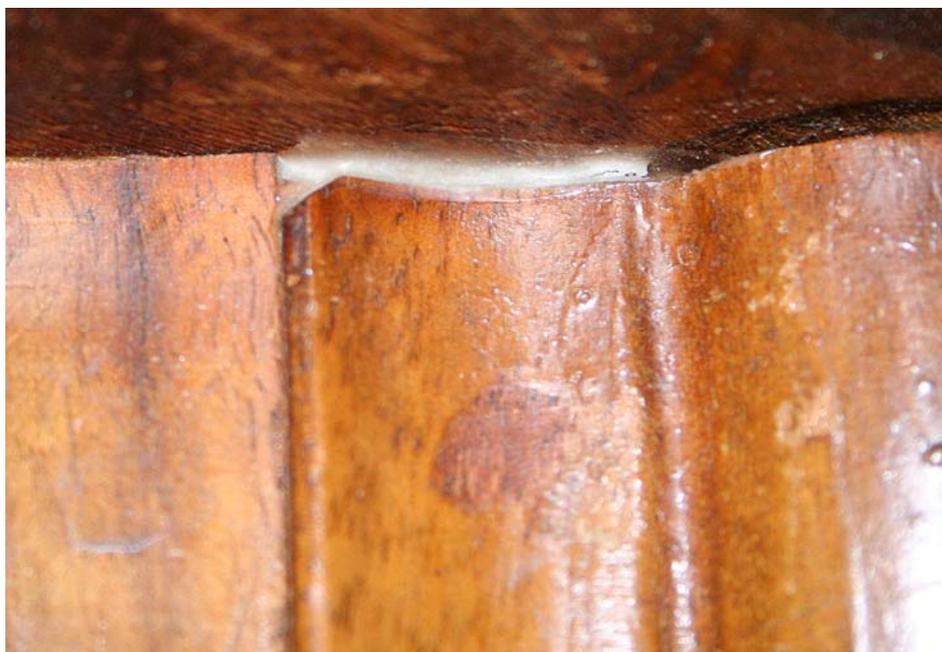
Abb. 6: Weißleimfuge zwischen Fuß und Platte

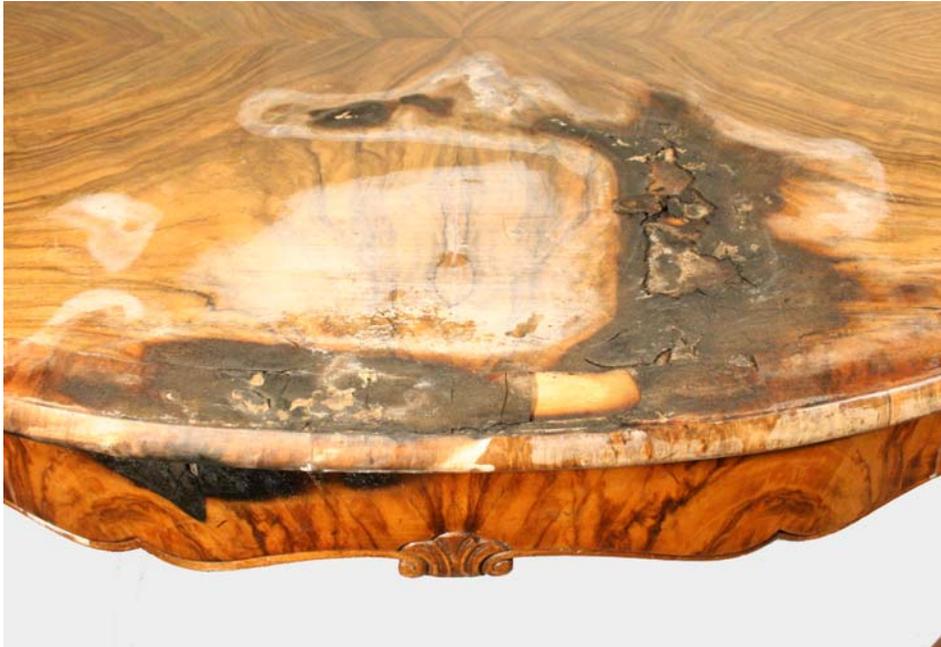
Durch einen Brand hat dieses Möbelstück starke Schäden im Furnier. Das Furnierbild der Platte ist zu ca. 20 % zerstört. Auch der Kranz sowie der Umleimer haben mehrere Brandstellen. Das verbrannte Furnier ist brüchig und größtenteils bereits verloren gegangen. Bei den entstehenden Temperaturen durch einen Brand zersetzt sich das Holz chemisch. Bei verbrennendem Holz zersetzt sich die Cellulose schneller als das Lignin, da der in ihr enthaltene Kohlenstoff schneller mit Sauerstoff und Wasser reagiert. Ab 260 °C beginnt eine Verkohlung der Celluloseketten. Erst in diesem Temperaturbereich kommt es zu dem typischen Würfelbruchschadensbild. Je nach Holzart und deren spezifischen Eigenschaften brennt Holz zwischen 269 °C und 290 °C ohne Fremdflamme weiter. Diesen Temperaturbereich nennt man Brennpunkt. Holzkonstruktionen zeichnen sich durch einen hohen Feuerwiderstand aus. Große Holzquerschnitte bilden eine Holzkohleschicht um einen intakten Holzkern, die wegen ihrer geringen Wärmeleitfähigkeit das Weiterbrennen stark verlangsamt oder gar unterbindet. Unter dieser Kohleschicht beträgt die Temperatur nur noch um 100 °C. Holzquerschnitte brennen also langsam nach innen, somit bleibt die innere Festigkeit und Struktur lange bestehen. Durch diese Eigenschaft des Holzes und eine kurze Brandzeit sind die Schäden am Konstruktionsholz gering. Die Stabilität der Konstruktion ist nicht beeinträchtigt, nur einige rußige Stellen sind am Konstruktionsholz der Platte erkennbar. Die Schellackpolitur rund um die Brandstelle erscheint instabil und ist teilweise weggeplatzt. Der Knochenleim hat durch die Hitze seine Bindekraft verloren, wodurch das Furnier rund um die verbrannten Stellen lose ist. Rund um den Brandherd sind Kürschner zu erkennen, unter denen sich der wieder erkaltete Knochenleim gesammelt hat.

Abb. 7: Brandstellen und Löschspuren an Platte und Zarge

Um die Spuren des Löschschaums zu entfernen, wurde zuerst an einer unauffälligen Stelle eine Reinigungsmittelprobe vorgenommen. Alle Spuren konnten mit Terpentinöl entfernt werden.

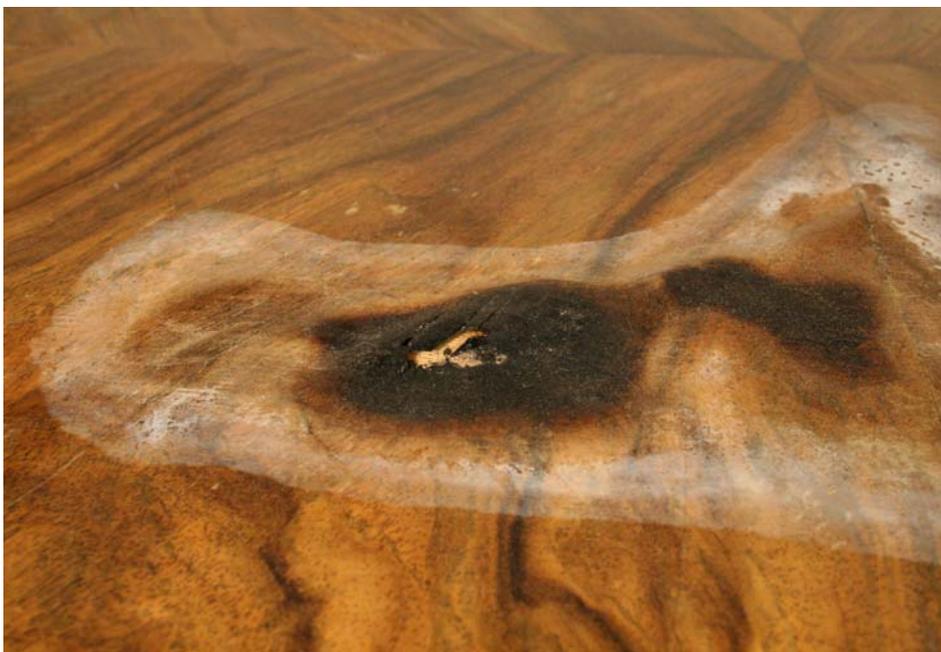
Abb. 8: Kürschnerbildung

In einem nächsten Schritt wurden die gelösten Randbereiche um die Brandstellen und die durch die Hitze entstandenen Kürschner mit Glutinleim konsolidiert. Der hierbei verwendete Hautleim ist bei ca. 25-30 °C flüssig und verfügt somit über eine längere offene Zeit während der Verarbeitung als andere Glutinleime. Auch bei Verdünnung zeigt er eine starke Bindekraft. Diese beiden Eigenschaften erleichtern das Unterspritzen der Furniere. Um ein Aufwerfen der verleimten Furniere zu verhindern und eine optimale Haltbarkeit zu gewährleisten, wurden diese mittels Zulagen und Zwingen flächig fixiert. Die Kanten der Zulagen wurden abgerundet, um keine Spuren im unbeschädigten Furnier zu hinterlassen. An der Zarge wurde wegen des ovalen Grundrisses mit geschlitztem MDF-Platten als Zulage gearbeitet. Die Zulagen wurden mit Folie (Polyethylenterephthalat) umwickelt.

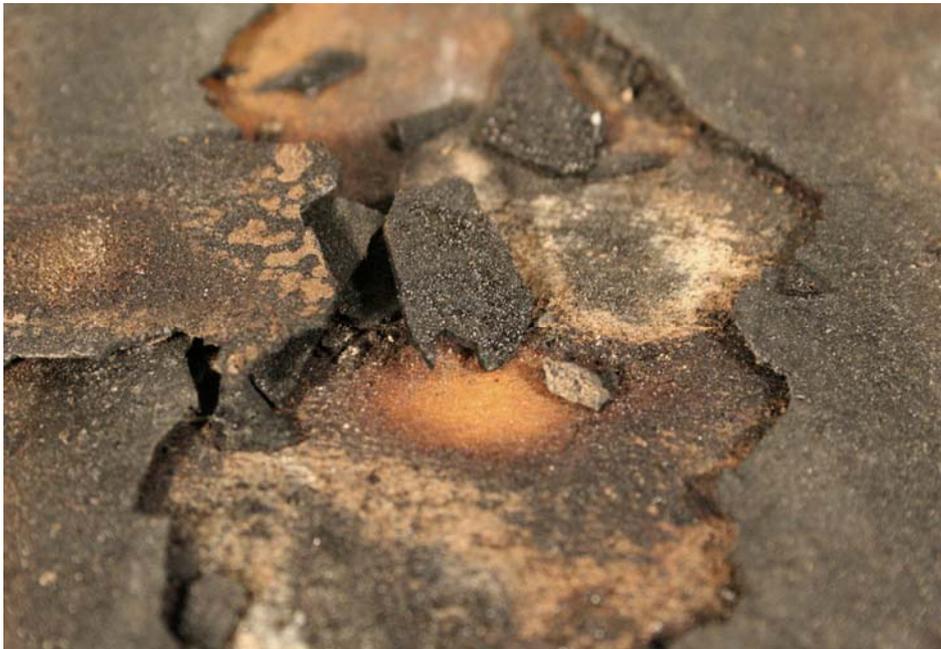
Abb. 9: Verkohltes, brüchiges Furnier

Alle verbrannten und geschwärzten Stellen wurden entfernt. Hierfür wurden alle brüchigen Furnierstücke abgetragen und alle noch festen verbrannten Bereiche mit einem Skalpell herausgeschnitten. Um möglichst viel des Furniers zu erhalten, wurde zwischendrin immer wieder getestet, ob sich der Ruß durch Handschliff entfernen ließ. Neben dem Furnier an Platte und Kranz wurde auch der massive Umleimer beschädigt. Hier wurden ebenfalls alle verbrannten Bereiche herausgearbeitet.

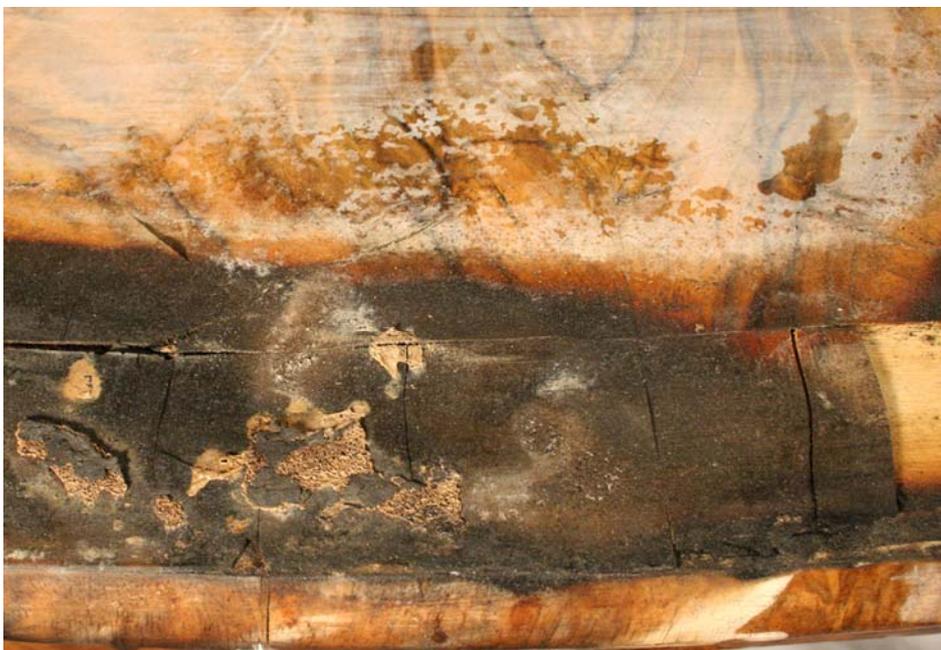
Abb. 10: Verkohltes, brüchiges Furnier, Löschschaumreste

Die Oberfläche um die gesamte Brandstelle ist von weißen Flecken umrandet, die vom Löschschaum stammen, diese Flecken sind auf dem ganzen Möbel zu finden. Bei dem verwendeten Löschschaum handelt es sich vermutlich um ein Pulverlöschmittel. Eingesetzt werden Salze wie Natriumhydrogencarbonat (NaHCO_3) oder auf Harnstoff basierende Pulver. Während des Verbrennungsvorganges entstehen durch die Hitze im Verbrennungsraum freie Atome (status nascendi), reaktionsaktive Moleküle, leicht spaltbare Peroxide und kurzlebige Brennstoffradikale. Durch die Einbringung der kleinen (0,007 - 0,008 mm) Pulverteilchen in die Flammezone stoßen diese Atome, Moleküle und Radikale mit den Wandflächen der Pulverteilchen zusammen und geben dabei soviel kinetische, elektrische und chemische Energie ab, dass ihr inneres Energieniveau zur Aufrechterhaltung der Verbrennungsreaktion nicht mehr ausreicht.

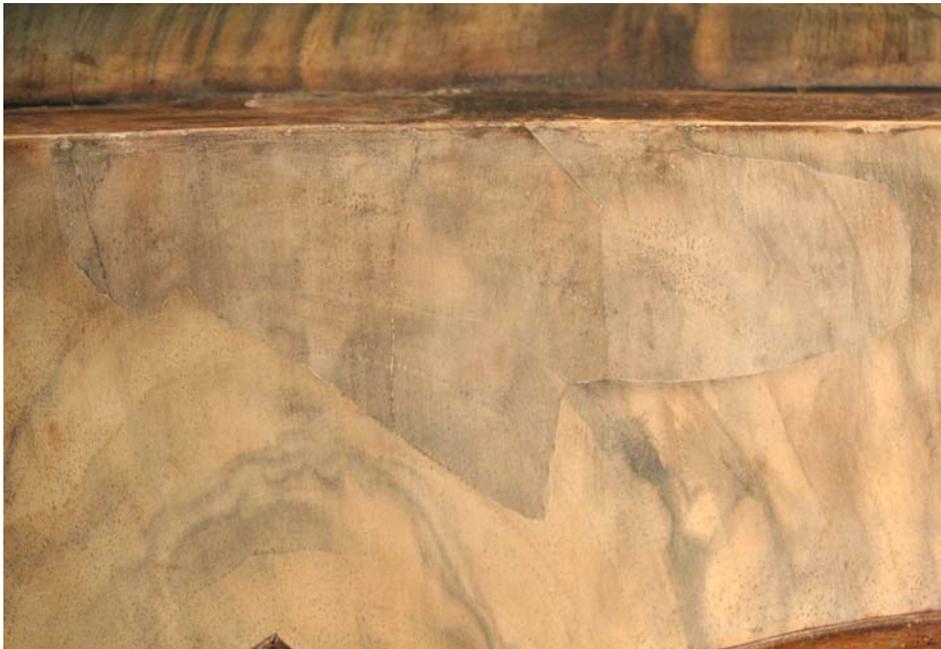
Abb. 14: Eingesetzte Furnierstücke, Fehlstelle 13 und 14

Die Formen der Fehlstellen des Furniers wurden durch Frottage-technik (Abreibung, Durchreibung) mittels Transparentpapier auf ein 0,3 cm starkes Nussbaumfurnier übertragen und passende Ergänzungen angefertigt. Mit einem Skalpell wurden die Stücke ausgearbeitet und dann an die Lücken angepasst. Nach dem Anpassen konnten die Furnierteile mit Hautleim eingeleimt werden. Wie beim Festigen wurde auch hier mit Pressdruck durch Zwingen und Folie umwickelten Zulagen gearbeitet.

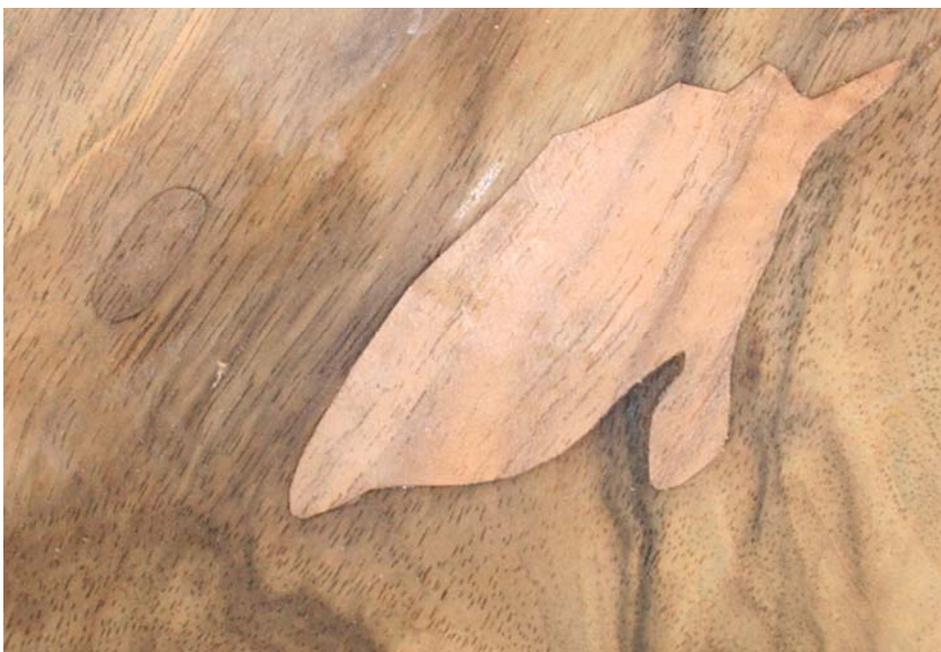
Abb. 15: Eingesetzte Furnierstücke, Fehlstelle 1 und 2

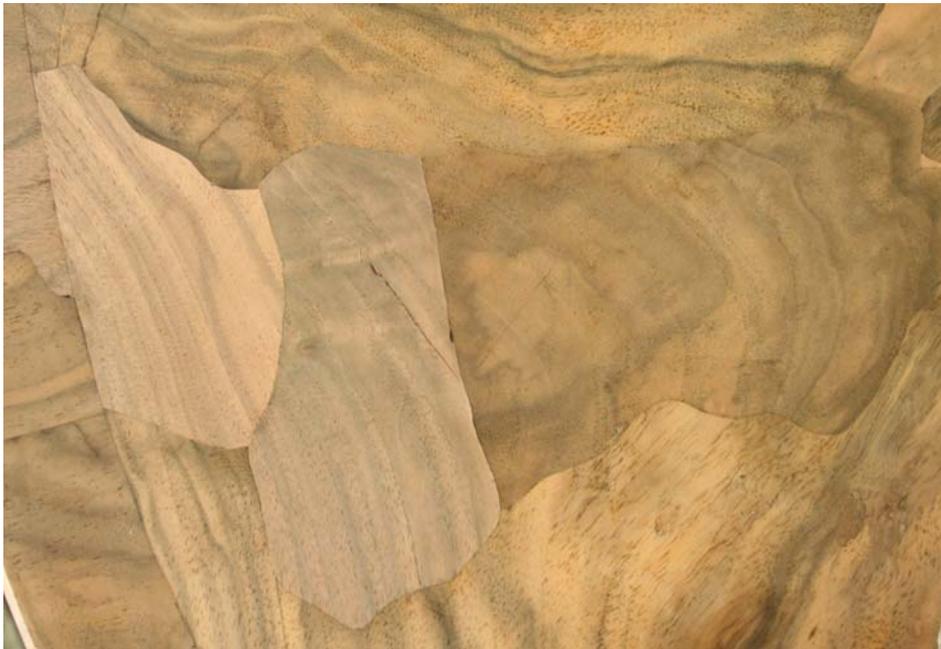
Abb. 16: Eingesetzte Furnierstücke, Fehlstelle 3 bis 8

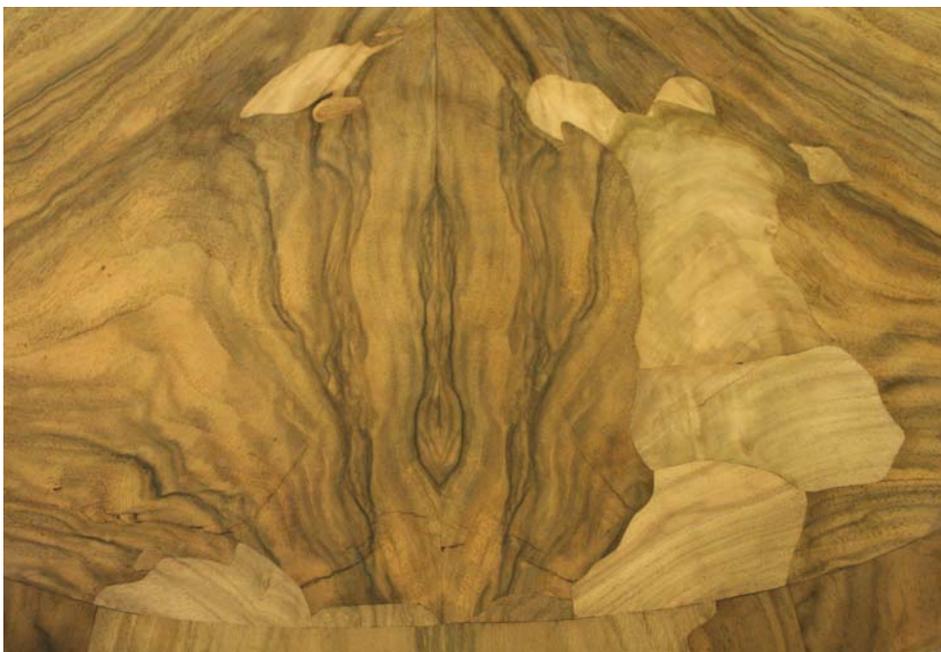
Abb. 17: Eingesetzte Furnierstücke Platte, geblichen

Da der Farbton des neuen Furniers nicht mit dem der alten Oberfläche übereinstimmte, wurden alle Ergänzungen gebleicht, um sie in einem nächsten Schritt farblich anpassen zu können. Dieser Vorgang wurde mit einer 15 % Wasserstoffperoxydlösung (H_2O_2) unter der Zugabe von Ammoniumchlorid (NH_4Cl) durchgeführt. Die Lösung wurde mit einem speziellen Bleichpinsel dünn auf die gesamte Platte und den betroffenen Teil der Zarge aufgetragen. Nach ca. 20 Stunden Einwirkzeit wurde die Oberfläche mit Wasser, dem Essigsäure zugegeben wurde, neutralisiert.

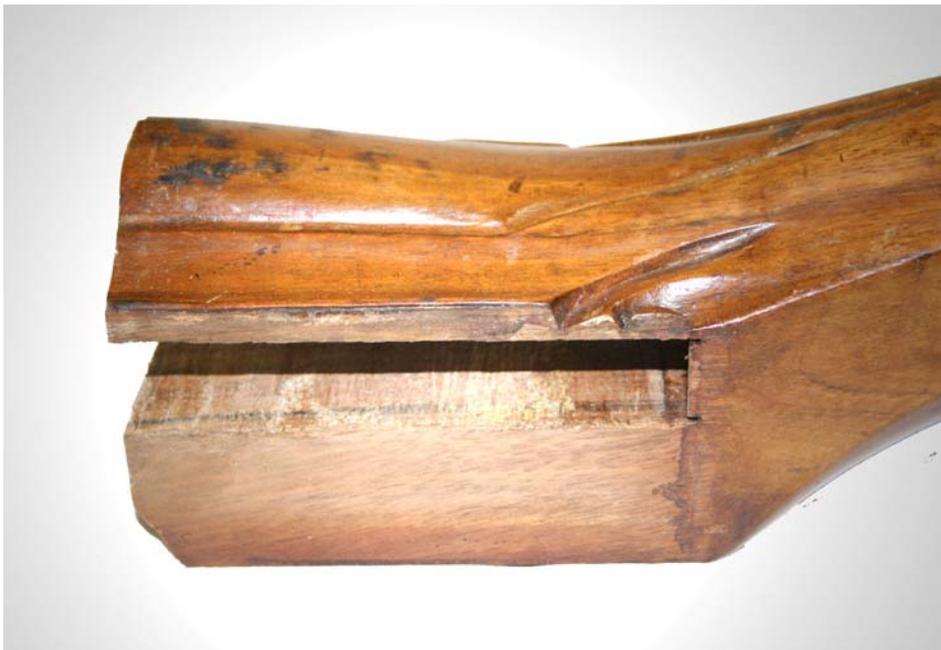
Abb. 18: Gelöstes Bein, gesäubert

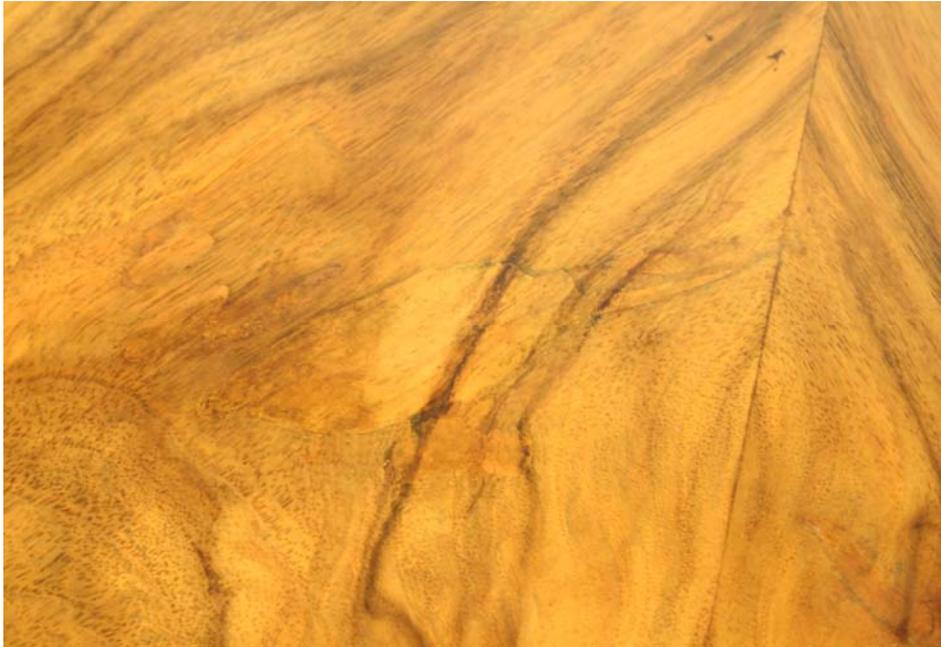
Abb. 19: Gefärbte und polierte Ergänzungen, Fehlstelle 1 und 2

Mit Wasserbeizen wurden zunächst an allen Ergänzungen helle Grundfarbtöne gesetzt. Durch Probebeizen eines Nussbaumstücks konnte eine Mischung aus verschiedenen Wasserbeizen ermittelt werden, die dem originalen Farbton entsprach. Im weiteren Verlauf wurden diese Stücke farblich der Umgebung mittels Aquarellfarben angepasst, um den Originalfarbton nachzuempfinden und die Grundfarbe zu brechen. Markante Maserungsverläufe wurden ebenfalls mit Aquarellfarbe eingezeichnet. Dieser Vorgang musste während des Polierens mehrfach wiederholt werden.

Um zu vermeiden, dass die gebeizte Fläche Ungleichmäßigkeiten im Farbbild durch das Füllen der Poren bekam, wurde die Fläche zuerst mit Schellack und einem Pinsel eingelassen. Mit einem Schellack getränkten Ballen wurde mit schnellen runden Bewegungen Material auf die Fläche aufgebracht. Nachdem ca. fünf Schichten aufgebracht waren, konnte mit dem Schließen der Poren begonnen werden. Mit Hilfe von Bimsmehl und einer dünnen Schellacklösung auf einem Ballen wurden die Poren gefüllt. Bei dieser Arbeit musste die Oberfläche mit feinem Schleifpapier zwischengeschliffen werden, da noch keine Fläche aufgebaut werden sollte. Das überschüssige Bimsmehl wurde zwischenzeitlich mit einem Ethanol getränktem Ballen wieder abgenommen. Nachdem alle Poren gleichmäßig geschlossen waren, konnte mit der Grundpolitur begonnen werden. Während des Grundpolierens wurde das Einzeichnen der Maserungsverläufe abgeschlossen. Nachdem ca. 15 Schichten aufgebracht wurden, konnte die Fläche mit einer Abziehpolitur, einem hochprozentigen Alkohol, abpoliert werden. Durch die Entfernung der Ölrückstände wurde die Fläche nochmals geklärt.

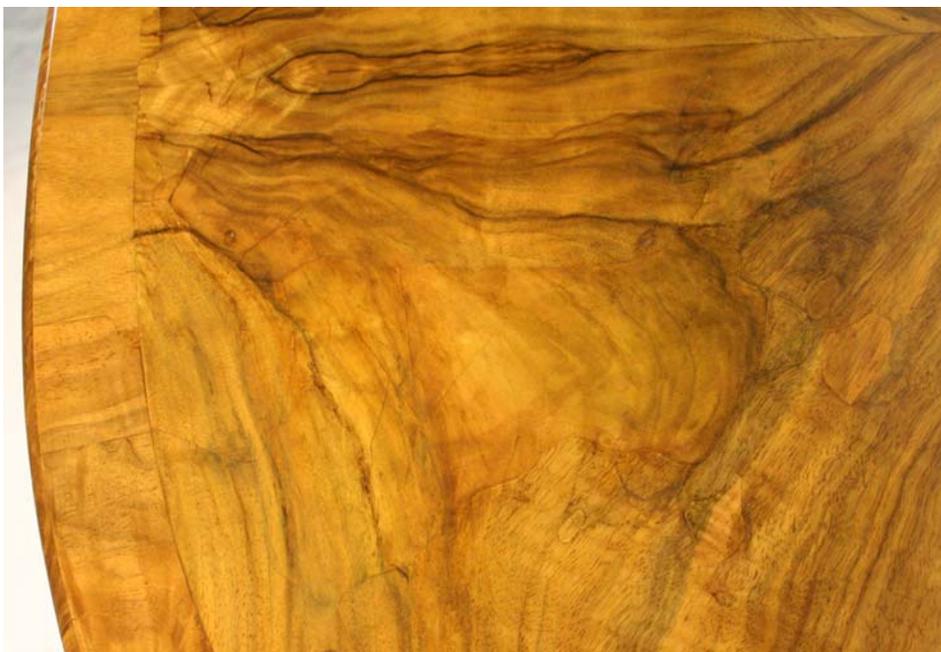
Abb. 20: Gefärbte und polierte Ergänzungen, Fehlstelle 3 bis 8
