DOKUMENTATION / ARBEITSBRICHT

Restaurierung eines Louis Philippe Sekretärs

Restaurierung Mike Beer

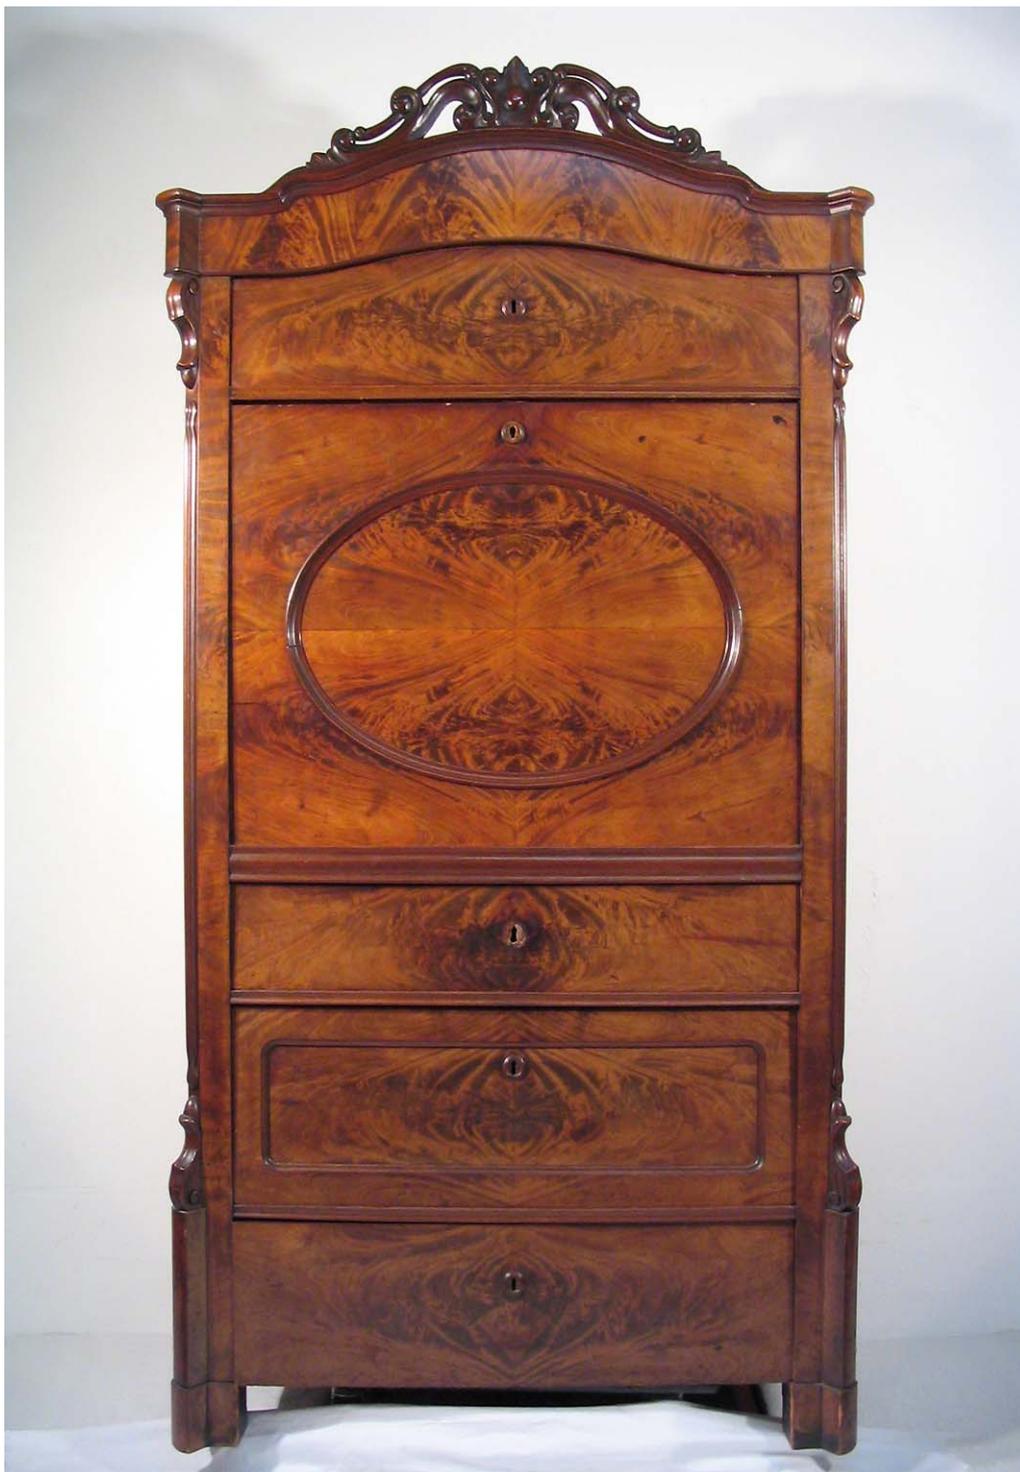
Abb. 1: Gesamtansicht Front, Zustand vor der Restaurierung

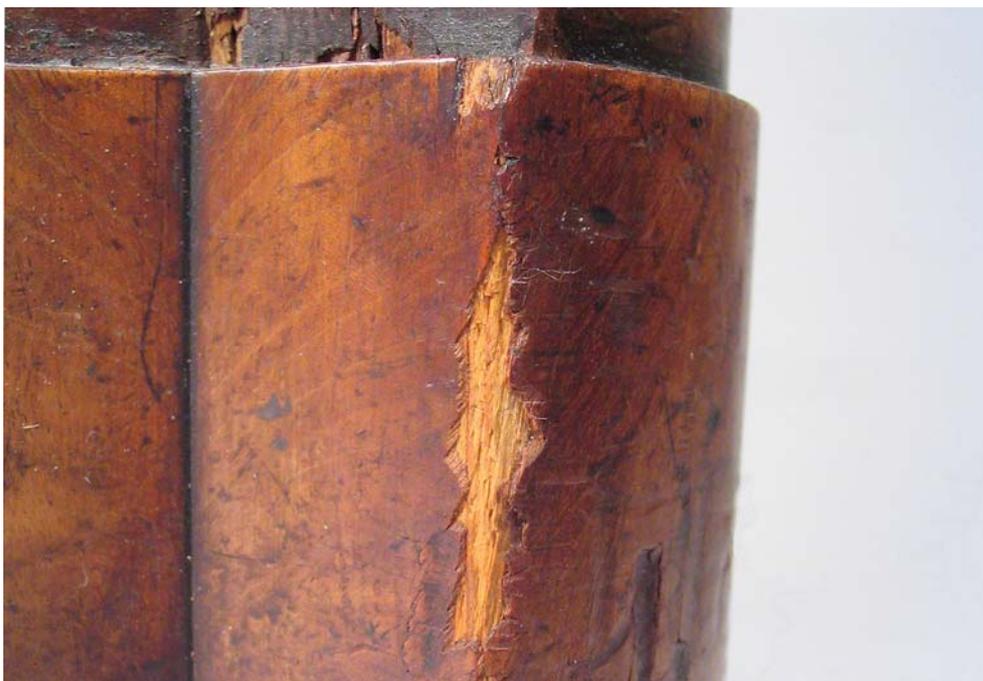
Der Korpus ist konstruktiv in einem guten Zustand. Das Furnier ist im unteren Bereich des Sekretärs stark beschädigt (s. Abb. 2). Am linken hinteren Fuß fehlt ein keilförmiges Stück. Durch eine Versprödung des verwendeten Glutinleims sind alle Applikationen und Rahmungen lose. An beiden Korpusseiten sind 2 mm breite Risse in Faserverlauf über die volle Höhe erkennbar. Diese sind auf das unterschiedliche Arbeiten der Hölzer und die einseitige Furnierung zurück zu führen. Die rechte Halterung des Innenkorpus ist oben gerissen. Dieser Schaden liegt an der Wahl eines Kernholzbrettes für die Konstruktion.

Abb. 2: Heraus gebrochene Furnierstücke am rechten Vorderfuß

Alle Furnierfehlstellen an Schubladen und Korpus wurden mit passenden 0,4 cm starken Mahagonifurnier Ergänzungen geschlossen. Die fehlenden Stellen an den Säulen des Innenkorpus wurden durch Erlenholzkeile ergänzt (s. Abb. 6).

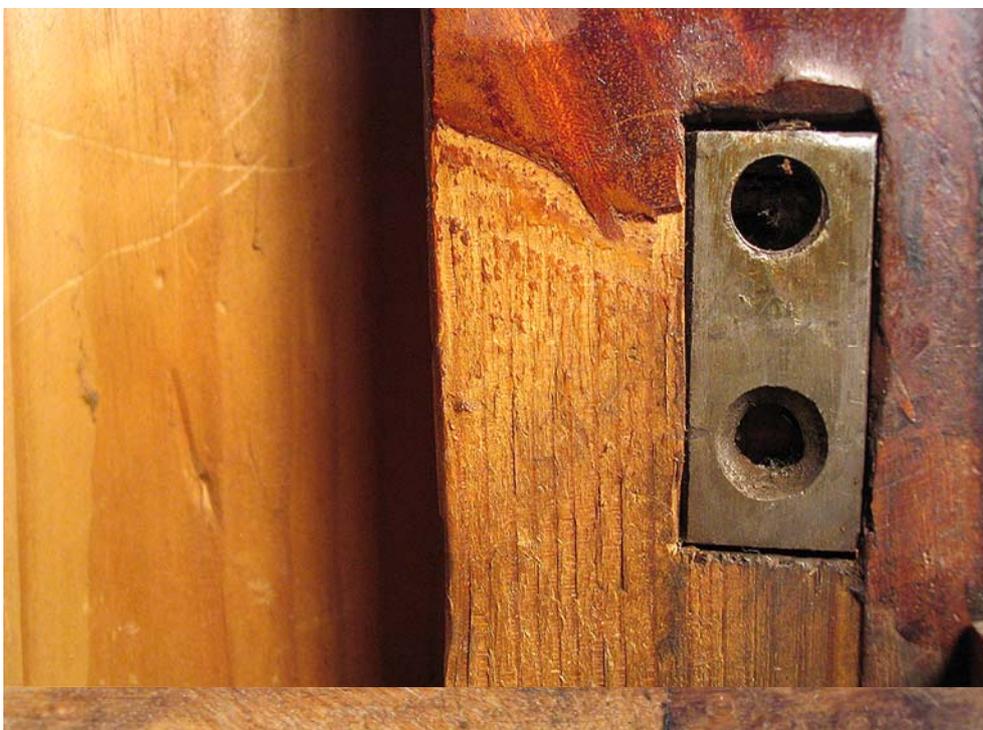
Die Schreibklappe lässt sich nur noch schwer öffnen, da das eingelassene Scharnier des rechten Klappengewichts zu dick ist und am Rahmen des Korpus schleift. Hierdurch sind Furnierschäden an der Klappenkante und am Korpus entstanden (s. Abb. 3). Diese Problematik ist vermutlich durch das Arbeiten des Holzes bedingt. Das äußere ovale Profil der Schreibklappe ist lose und in zwei Teile zerbrochen. Das Furnierbild der Platte ist innen uns außen mittig gerissen, da der Riss nicht bis ins Konstruktionsholz geht, ist er wohl durch das unterschiedliche Arbeiten von Blindholz und Furnier entstanden.

Abb. 3: Abgeschabtes Furnier am Klappenscharnier

Das zu dicke Zapfenband am Eisengewicht der Klappe wurde mit einem Eisenhammer getrieben und so verdünnt. Hiernach wurden die bearbeiteten Bereiche mit Säure patiniert.

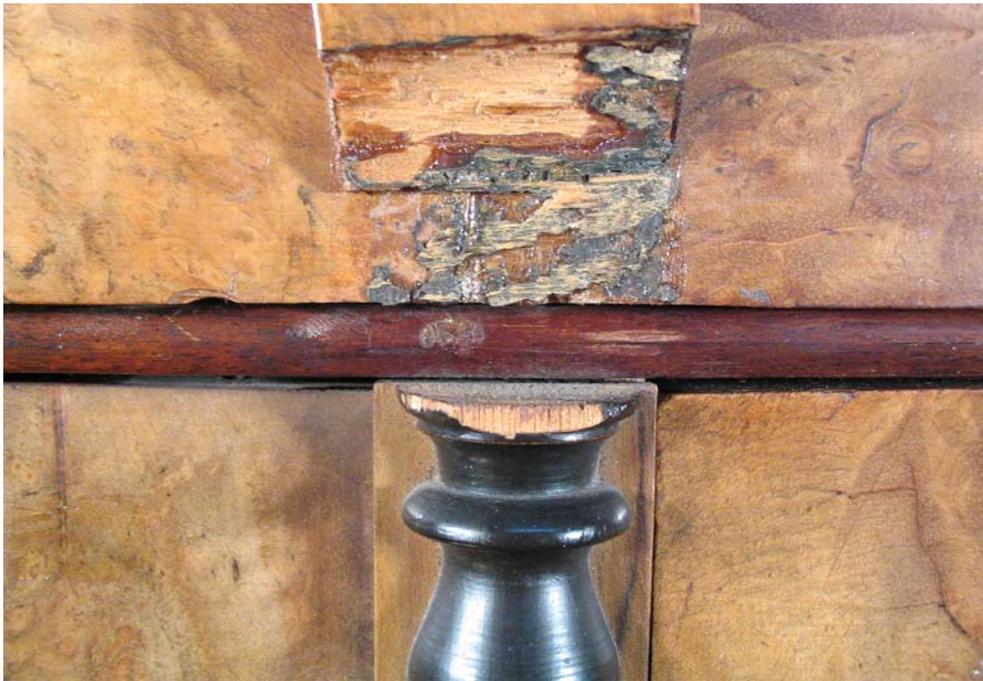
Der Innenkorpus ist durch starken Gebrauch sehr beschädigt, sowohl an den schwarz polierten Säulen, wie auch am Bogen fehlen große Stücke. Der rechte der halbrunden Abschlüsse unter den Säulen hat sich gelöst, ist aber noch vorhanden, sowie auch die unteren angebrochenen Bereiche des Bogens. Im oberen Bereich der Säulen sind kleine Stücke heraus gebrochen (s. Abb. 4 und 5). Diese Schäden sind vermutlich durch eine zu hohe Belastung der oberen Schublade und des Mittelfaches entstanden, hinzu kommt, dass die auf der oberen Schublade angebrachten Applikationen beim Schließen an das Profil und den oberen Teil der Säulen anschlagen. Am linken Bereich neben der Türe des Mittelfaches sind durch das Öffnen Furnierschäden entstanden. An einer der Schubladen ist der Mahagoni Knopf abgebrochen.

Abb. 4: Heraus gebrochene Fehlstelle an Bogen und Säule

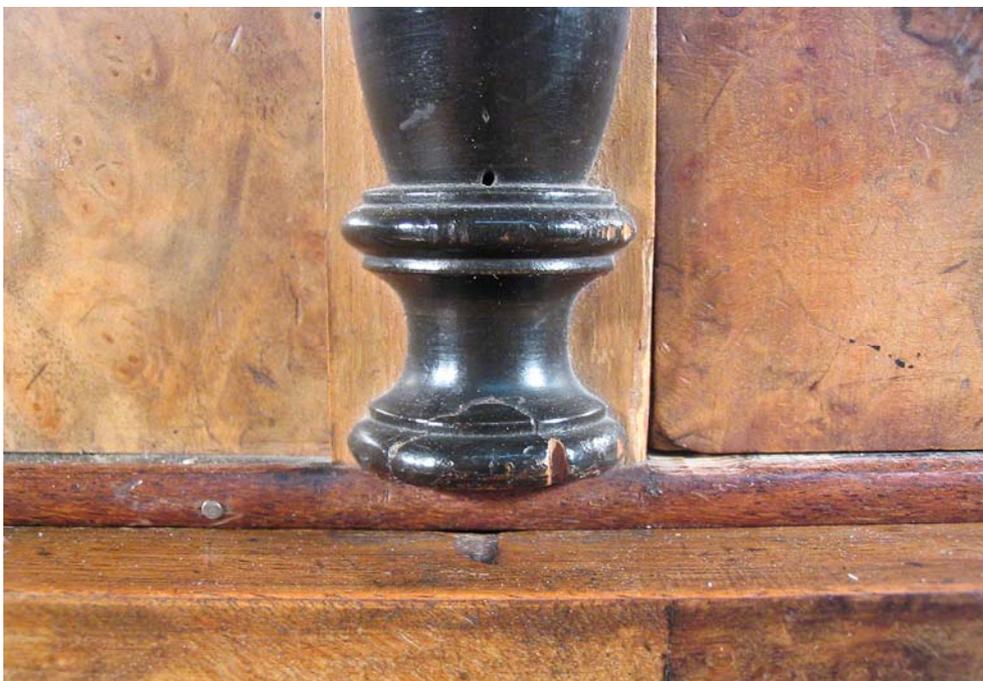
Abb. 5: Fehlende halbrunde Plinte, Fehlstelle am Säulenfuß

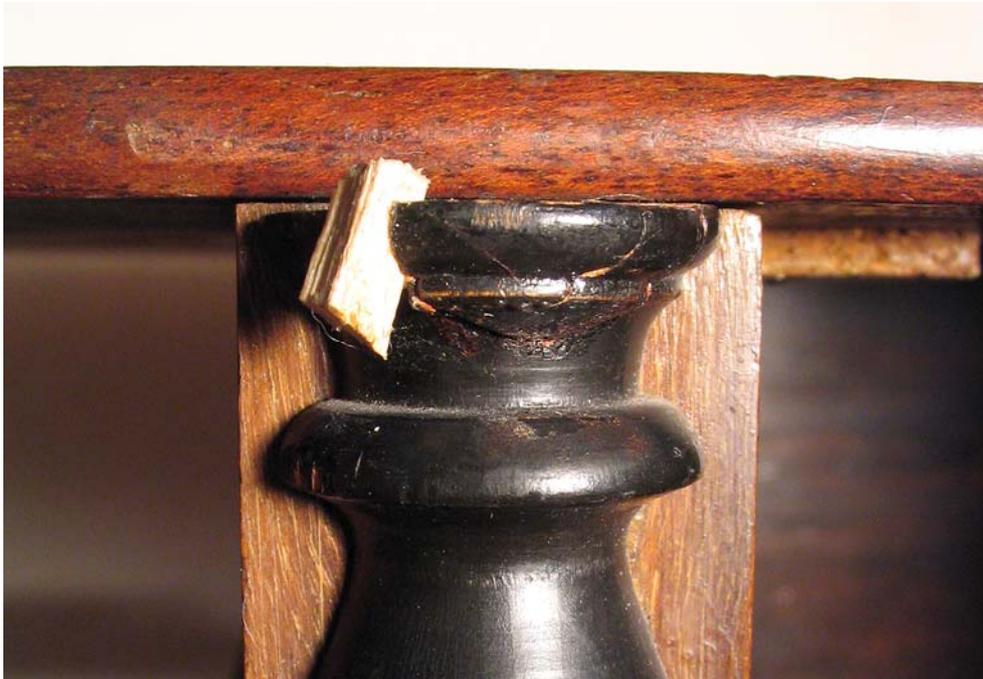
Abb. 6: Eingesetzter Erlenkeil am linken Säulenkopf

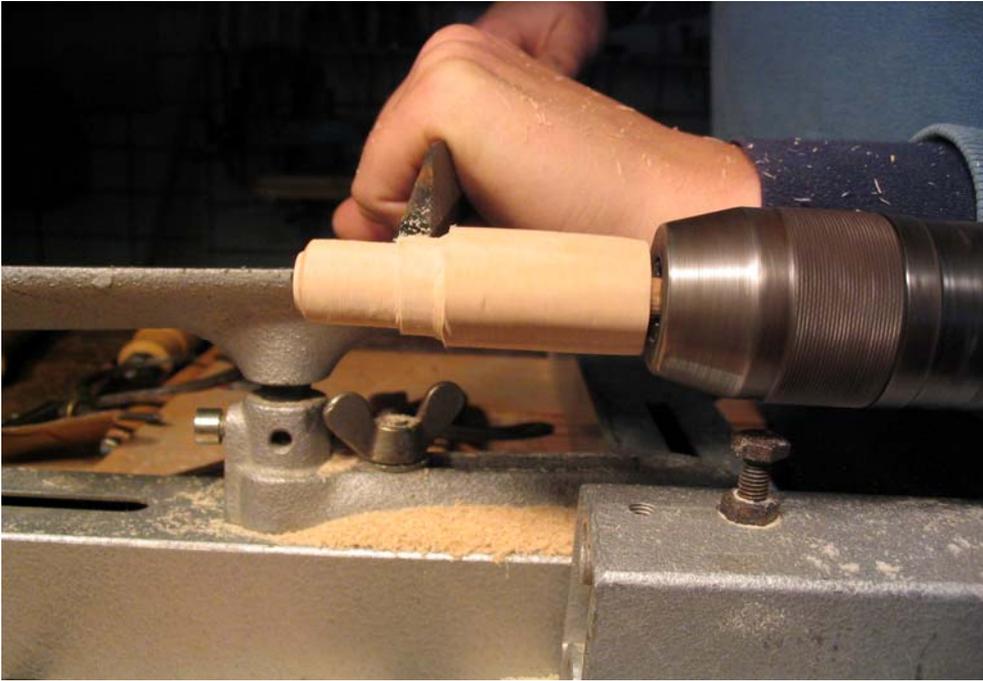
Abb. 7: Drechseln des Knopfes aus Buche

Der fehlende Schubladenknopf des Innenteils wurde gedrechselt. Hierfür wurde ein quadratisches Buchenstück mittig gedübelt und rund gehobelt. Die Knopf-
form konnte nun mit Drechseleisen aus diesem Stück ausgearbeitet werden (s. Abb. 7 und 8). Der fertige Knopf wurde mit Mahagoni Wasserbeize gefärbt und mit Schellack ausgezogen.

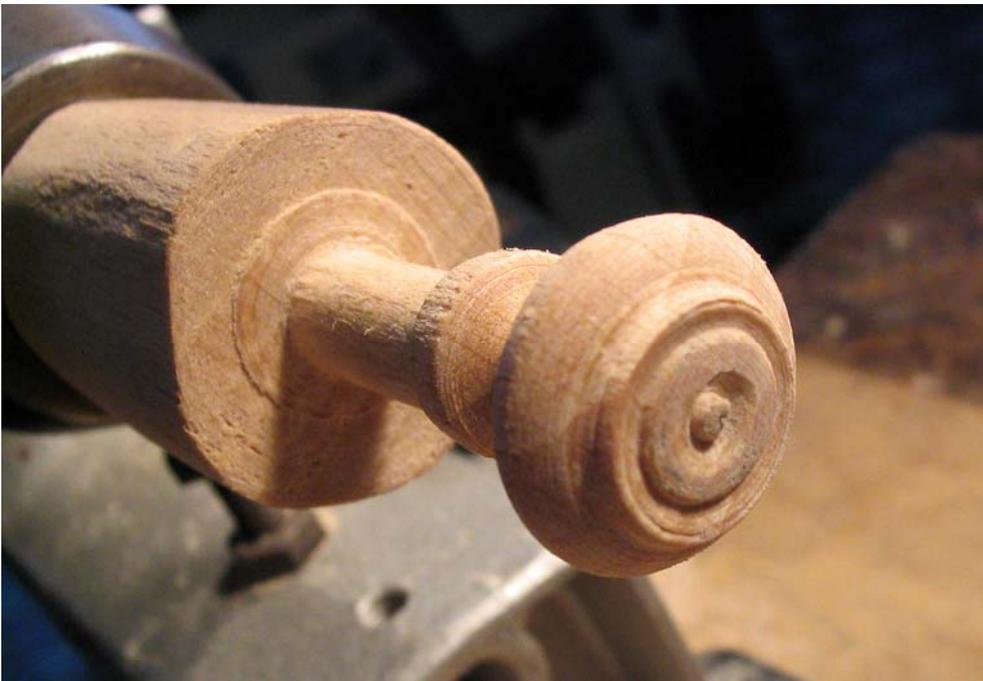
Abb. 8: Ausgearbeiteter Knopf

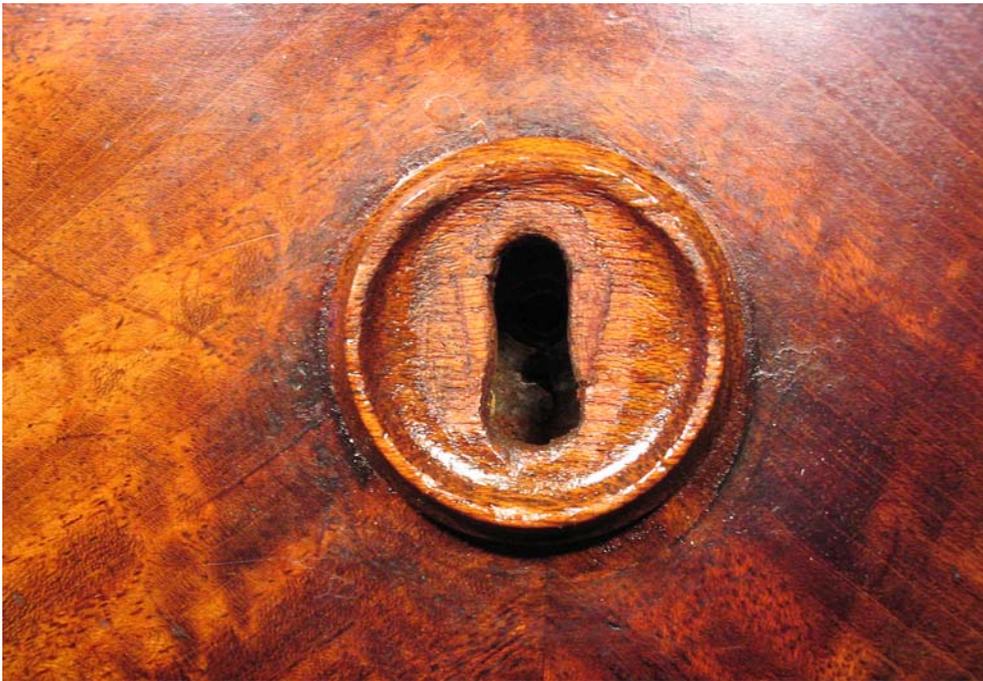
Abb. 9: Ergänzungen am Schlüsselschild, Grundfarbe

Das fehlende Schlüsselschild wurde durch ein identisches ersetzt. Die Fehlstellen im Schild der Klappe wurden mit Mahagoni Stücken ergänzt und angepasst.

Alle Ergänzungen wurden zuerst mit Schellack eingelassen um das Holz abzusperrern, und einem Aufstellen der Poren entgegen zu wirken. Mit Wasserbeizen wurden die Grundtöne gesetzt. Ein genaues Anpassen der Ergänzungen erfolgte mit Aquarellfarbe.

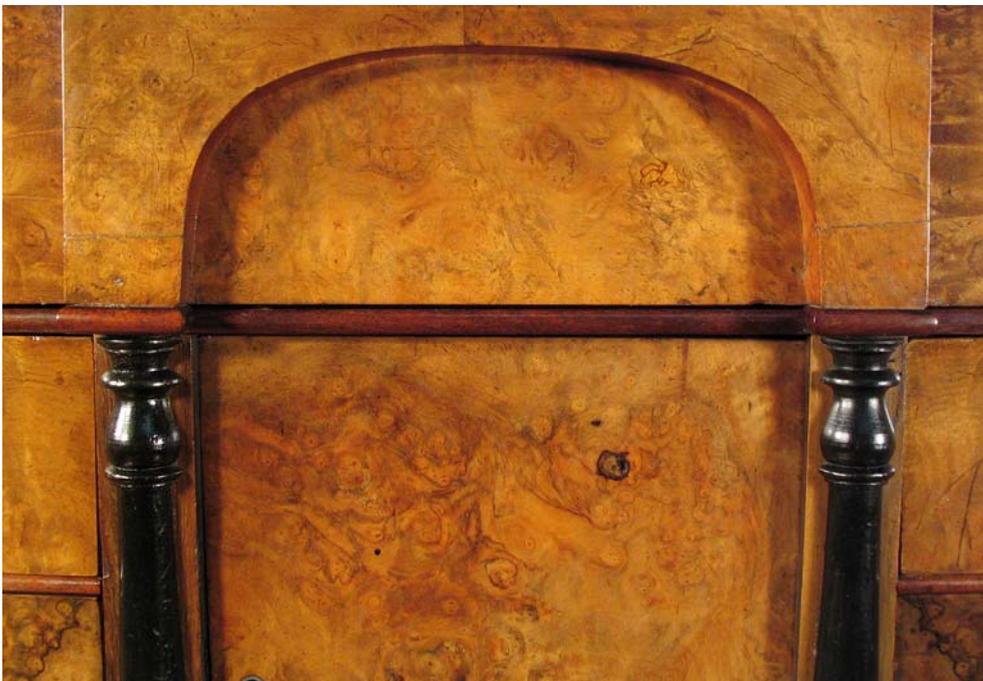
Abb. 10: Endzustand Säulen und Bogen

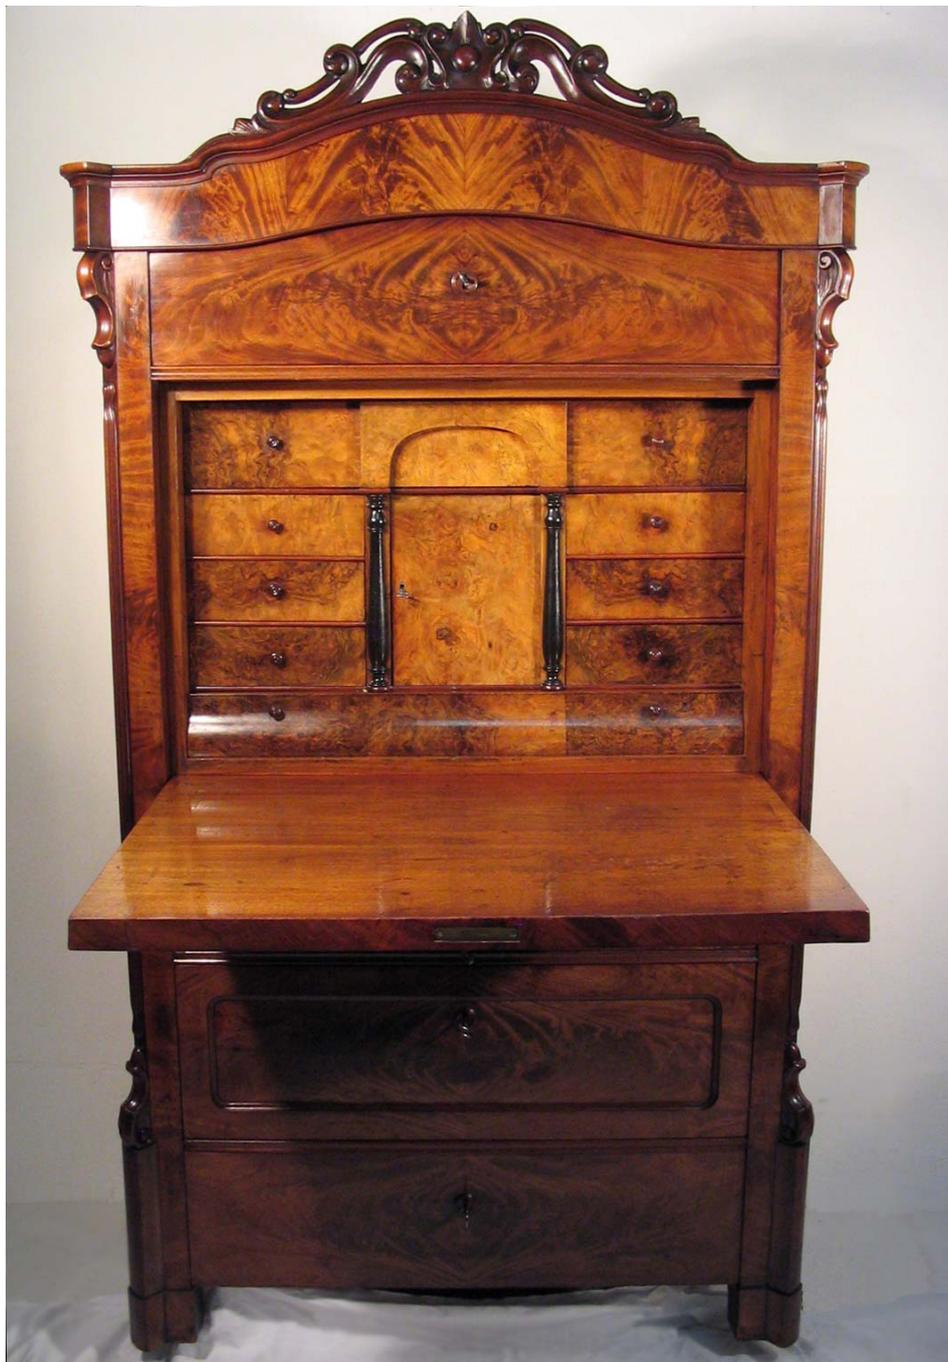
Abb. 11: Aufgeklappter Sekretär Endzustand

Die gesamte Oberfläche wurde mit Terpentinöl von Fett und Schmutz gereinigt. Anschließend wurde die alte Politur mit einem Schellack getränkten Ballen regeneriert.
