## **DOKUMENTATION / ARBEITSBERICHT**

Restaurierung einer  
Kommode aus dem 18. Jahrhundert

Restaurierung Mike Beer  
Dünwalder Mauspfad 341, 51069 Köln  
Talstr. 63, 40217 Düsseldorf

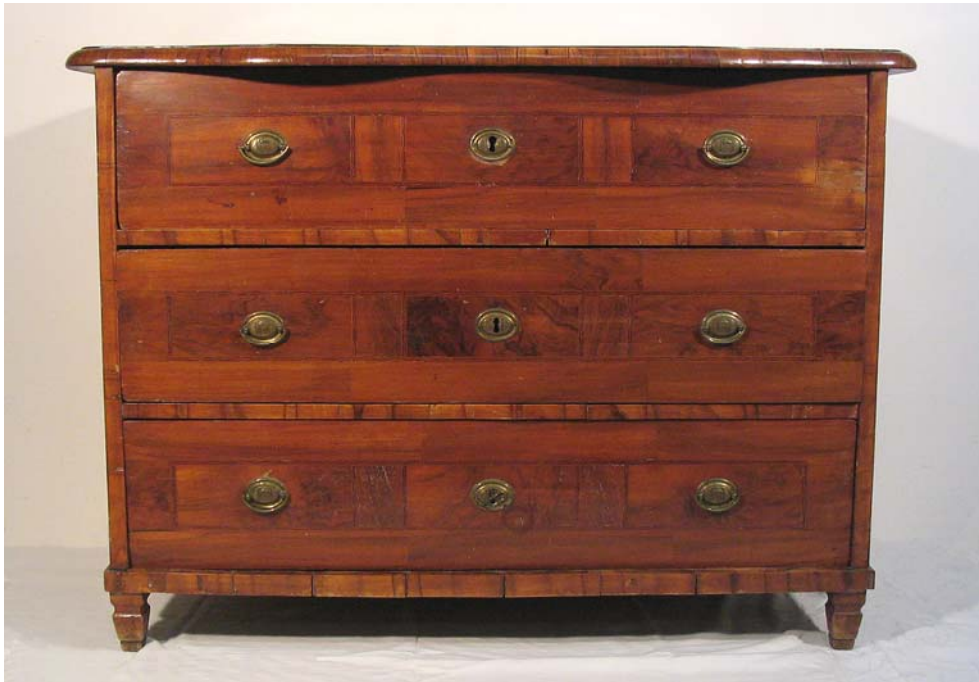
Abb. 2: Frontansicht, Zustand vor der Restaurierung

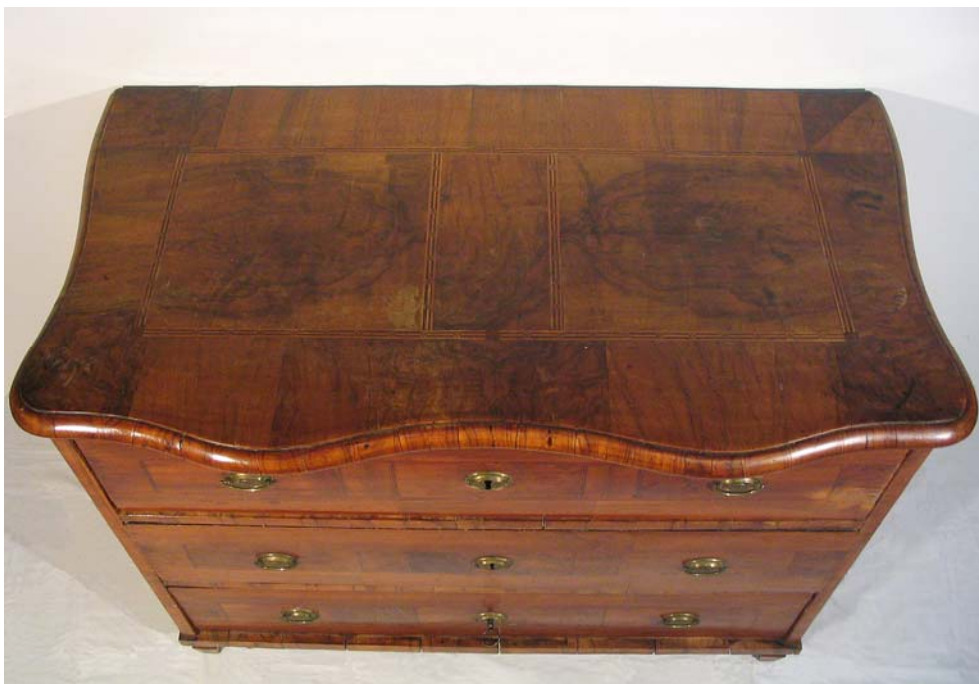
Abb. 3: Draufsicht Platte, Zustand vor der Restaurierung

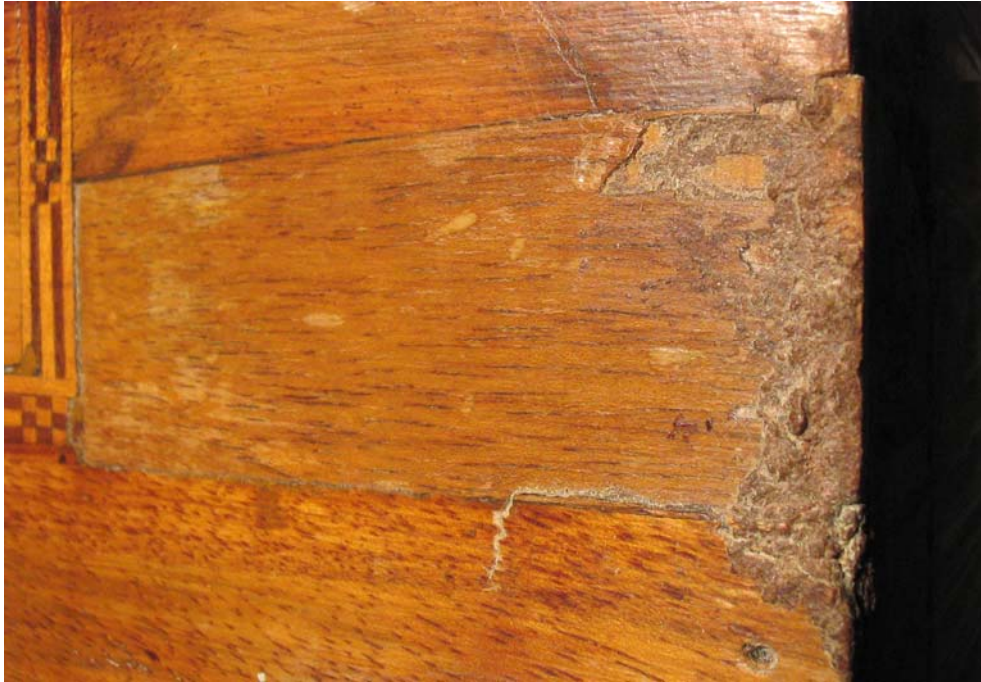
Die obere Schublade weist an der rechten Seite eine Furnierergänzung auf. Das hierfür verwendete Furnier liegt unter Originalniveau und ist nicht passend eingesetzt. Die hierdurch vorhandenen Fugen sind mit Holzkitt ausgebessert (s. Abb. 4). Alle vier Füße sind mit einem Polyvinylacetat (PVAC) Leim irreversibel in einem falschen Winkel verleimt. Teile des unteren Profils wurden erneuert und mit Eisennägeln befestigt (s. Abb. 5).

Abb. 4: Furnierergänzung mit versprödetem Kitt, rechts am oberen Schubkasten

Die Formen der Fehlstellen des Furniers wurden durch Frottage-technik (Abreibung, Durchreibung) mittels Transparentpapier auf ein 0,4 cm starkes Nussbaumfurnier übertragen und passende Ergänzungen angefertigt. In die Schwundrisse der Profile wurden mit analoger Technik passgenau angefertigte Holzkeile aus Nussbaum eingesetzt (s. Abb. 10). Die Furniererergänzung an der obersten Schublade wie auch der vorhandene Holzkitt wurden entfernt und durch eine neue Ergänzung aus Nussbaumfurnier ersetzt (s. Abb. 9).

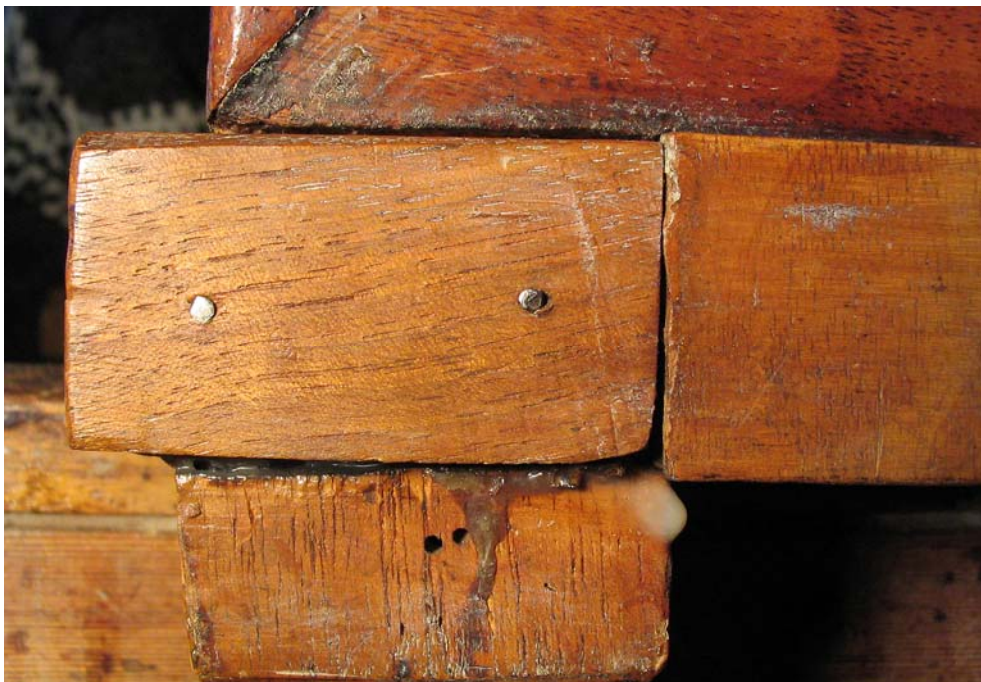
Abb. 5: Leimspuren, genagelte Profilergänzung und Bohrlöcher am rechten Vorderfuß  
(Seitenansicht)

An den Füßen und Sockelprofilen sind Spuren von einem Insektenbefall zu erkennen. Die kreisrunde Form und die Größe von ca. 2 mm der Ausfluglöcher sowie der ausschließliche Befall des Laubholzes lassen vermuten, dass es sich um den braunen Splintholzkäfer (*Lyctus brunneus*) handelt. Sein klimatisches Optimum liegt bei 26-27 °C und einer Holzfeuchte von 16 %. Die Entwicklungszeit liegt bei 5-18 Monaten, d. h. der Käfer kann unter Umständen zwei Generationen im Jahr durchlaufen. Den Nährstoff für die Larven bildet das zucker- und stärke-reiche Splintholz der Laubhölzer. An den Bohrlöchern sind keine Bohrmehlreste erkennbar, die Löcher sind an den Rändern leicht ausgefranst, was nur unter der Lupe zu erkennen ist. Durch die Bruchstellen im Sockelbereich wurde das Holz instabil und bot viele Risse, in die der Käfer gerne seine Eier ablegt. Die durch den Befall entstandenen Schäden im Holz der Kommode sind gering und beeinträchtigen nicht die Konstruktion. Stark befallen ist lediglich der rechte Vorderfuß und Teile des umliegenden Profils wie Furniers. Der Befall ist nicht mehr aktiv.

Der PVAC-Leim, mit dem die Füße im Rahmen einer früheren Restaurierung verleimt wurden, ließ sich nicht lösen, ohne hierbei weitere Schäden zu verursachen. Daher wurde auf das Neusetzen der Füße verzichtet. Um den Kontakt zum Fußboden zu gewährleisten, wurden die Füße mittels Holzkeilen unterstützt und die

Kommode ausgerichtet. Für eine spätere mögliche Entfernung wurden diese mit Knochenleim punktverleimt und farblich an den Rest des Fußes angepasst.

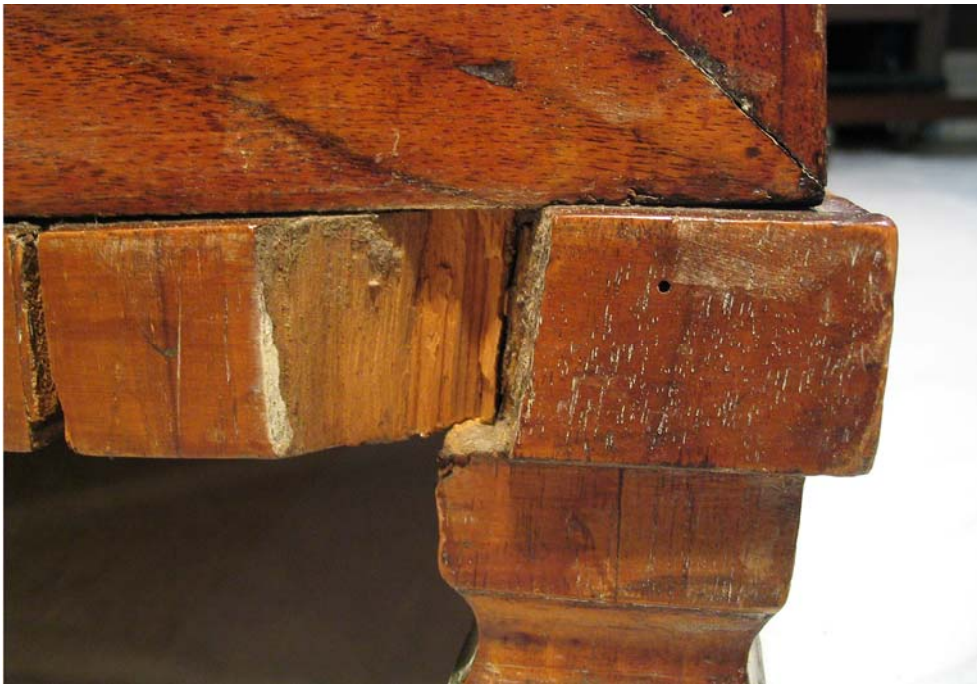
Die Kommode ist konstruktiv in einem guten Zustand. Die Funktion der Schubladen ist durch die Abnutzung der Laufleisten beeinträchtigt. Teile des Anleimers und der Profile sind lose sowie an den genagelten Stellen gebrochen. Durch das Schwinden des Profilholzes (5-10 %) im Bereich der Traversen und des Sockels sind bis zu 0,5 cm breite Schwundrisse entstanden (s. Abb. 7). Das Furnier ist an den Seiten und auf der Platte lose und weist einige Fehlstellen auf, die durch Gebrauch entstanden sind.

Abb. 6: Heraus gebrochenes Profilstück, Bohrloch des braunen Splintholzkäfers

Unter Zuhilfenahme einer Injektionsspritze, gefüllt mit heißem destilliertem Wasser, wurden zunächst die Zwischenräume zwischen Blindholz und den losen Furnieren/Profilen gereinigt. Bei diesem Vorgang wurde der versprödete Glutinleim reaktiviert, hierdurch konnten die umliegenden Furniere teilweise gefestigt werden. Die verbliebenen Bereiche wurden mit Glutinleim konsolidiert. Der hierbei verwendete Hautleim ist bei ca. 25-30 °C flüssig und verfügt somit über eine längere offene Zeit während der Verarbeitung als andere Glutinleime. Auch bei Verdünnung zeigt er eine starke Bindekraft. Diese beiden Eigenschaften erleichtern das Unterspritzen der Furniere. Um ein Aufwerfen der verleimten Furniere zu verhindern und eine optimale Haltbarkeit zu gewährleisten, wurden diese mittels Zulagen und Zwingen flächig fixiert. Die Kanten der Zulagen wurden abgerundet, um keine Spuren im unbeschädigten Furnier zu hinterlassen. Die Zulagen wurden mit Folie (Polyethylenterephthalat) umwickelt.

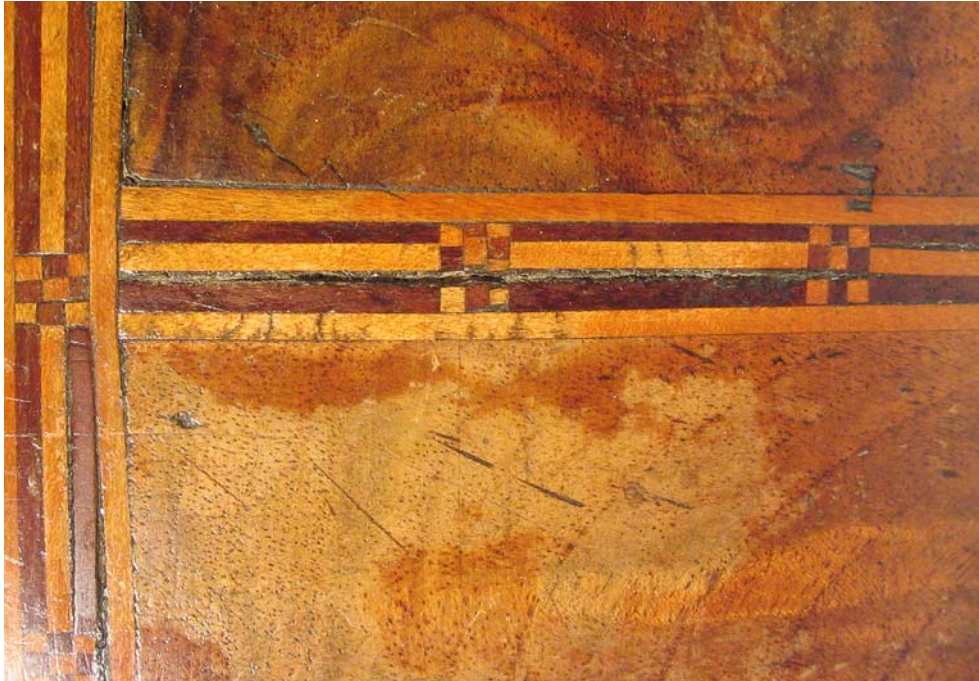
Im rechten Feld der Deckplatte sind zwei runde Wasserflecken erkennbar. Diese sind vermutlich durch das Abstellen einer Blumenvase entstanden. Der ehemals durchsichtige Lack hat aufgrund der Feuchtigkeit an dieser Stelle viele kleine Sprünge und Risse bekommen, wo sich das Licht stark bricht und die Stelle un-

durchsichtig weißlich erscheint. Hierdurch ist außerdem das Furnier unter dem Lack aufgequollen und gerissen (Abb. 8). Um die Furnierergänzung an der oberen Schublade ist die Oberfläche aufgehellert und zeigt kaum Glanz, was ein Schleifen an dieser Stelle vermuten lässt. Das Erscheinungsbild der gesamten Oberfläche ist durch Schmutzablagerungen und Abnutzung ungleichmäßig und matt.

Abb. 7: Wasserflecken und aufgequollenes Furnier

Mit Wasserbeizen wurden zunächst an allen Ergänzungen helle Grundfarbtöne, die der Kommode entsprachen, gesetzt. Nachfolgend wurden diese mit Schellack eingelassen und egalisiert. Im weiteren Verlauf wurden diese Stücke farblich der Umgebung mittels Aquarellfarben angepasst, um den Originalfarbton nachzuempfinden und die Grundfarbe zu brechen. Die Wasserflecken auf der Deckplatte wurden ebenfalls mit abgetönten Aquarellfarbe retuschiert.

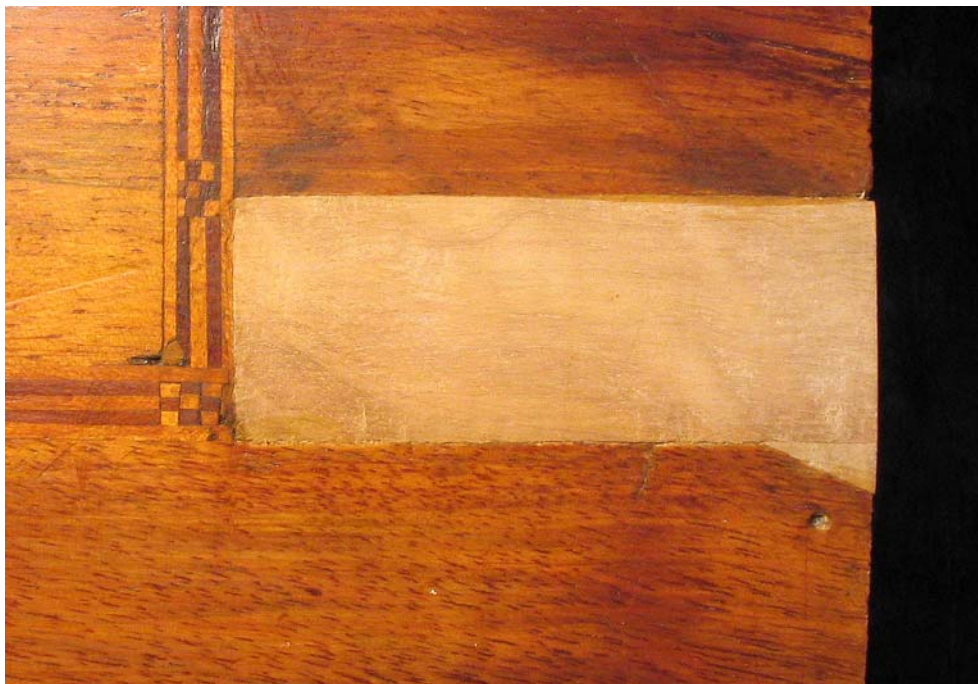
Abb. 8: Erneuerte Ergänzung an der oberen Schublade

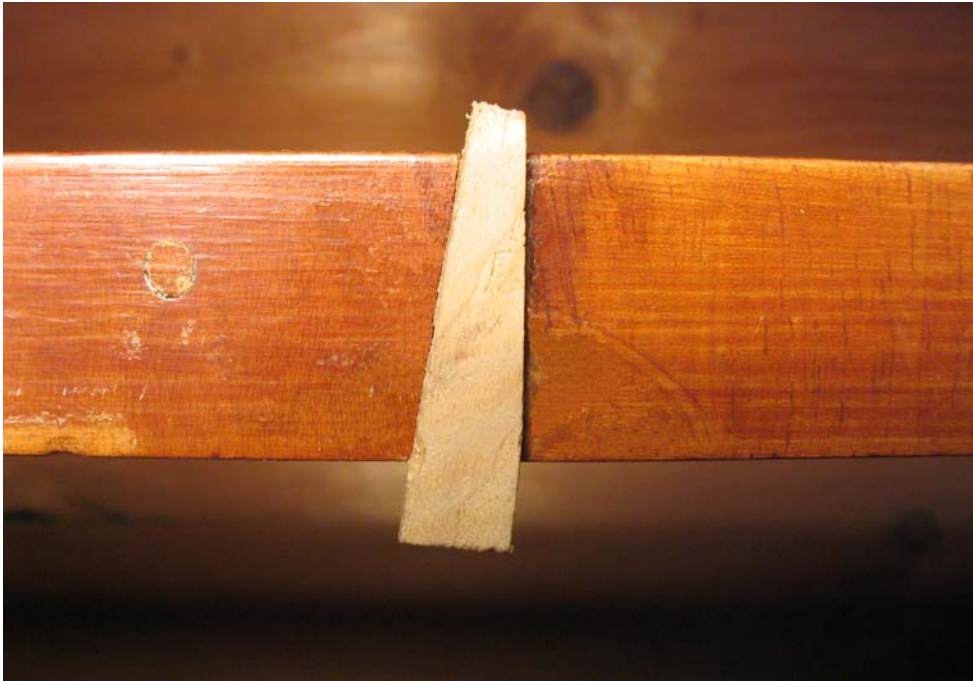
Abb. 9: Eingesetzter Nussbaumkeil an einer Traverse

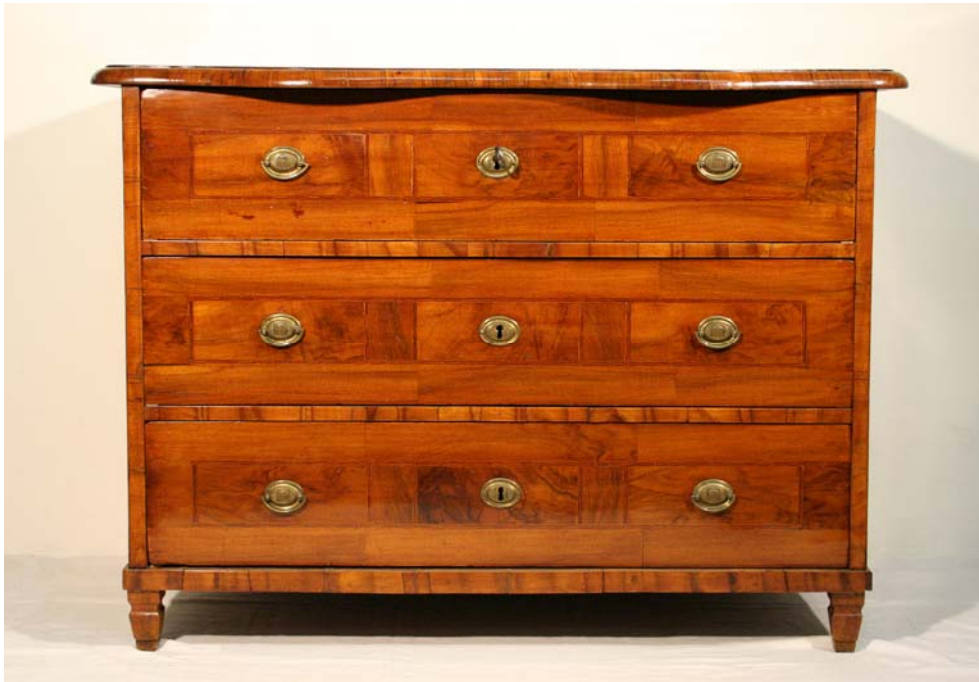
Abb. 10: Endzustand Front

In einem letzten Schritt wurde die Oberfläche mit einem Schellack getränkten Ballen regeneriert.

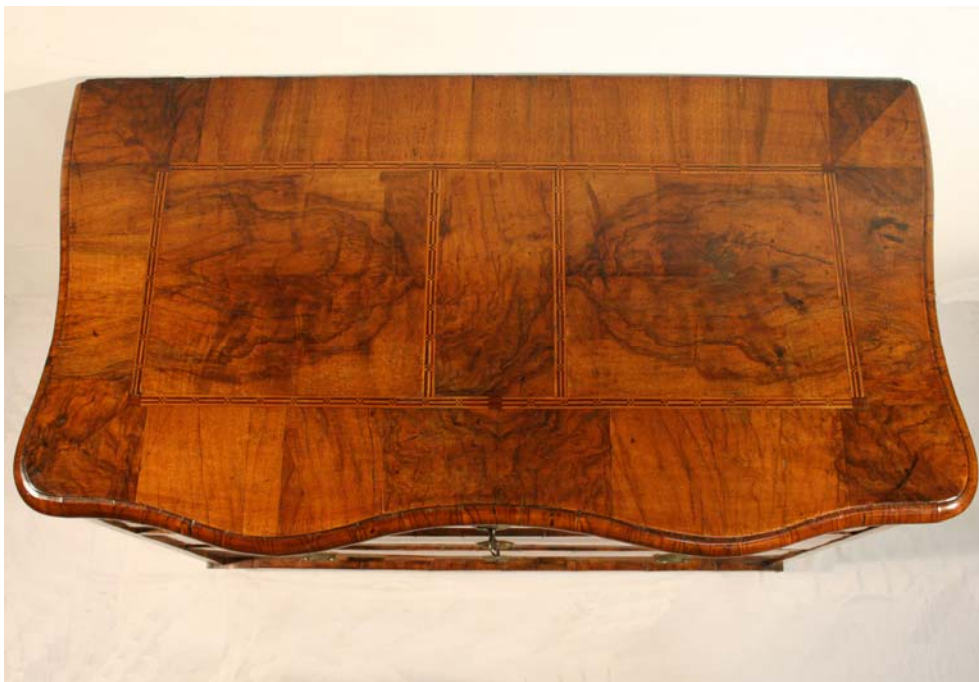
Abb. 11: Endzustand Draufsicht
