## **DOKUMENTATION / ARBEITSBRICHT**

Restaurierung eines Louis Philippe Sekretärs

Restaurierung Mike Beer

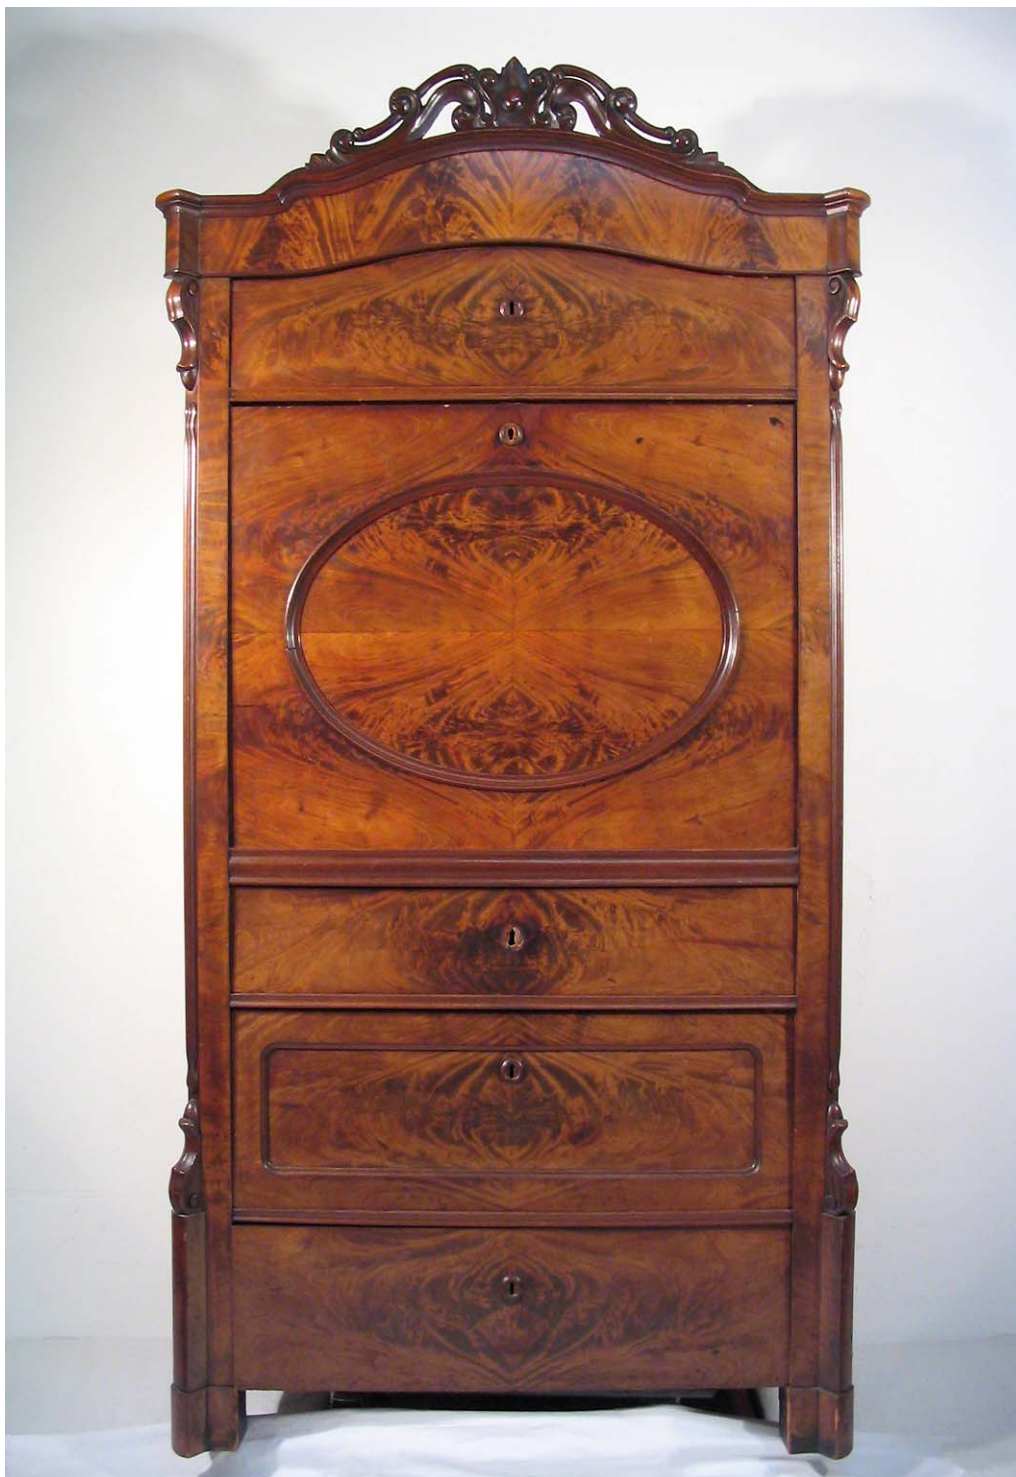
Abb. 1: Gesamtansicht Front, Zustand vor der Restaurierung

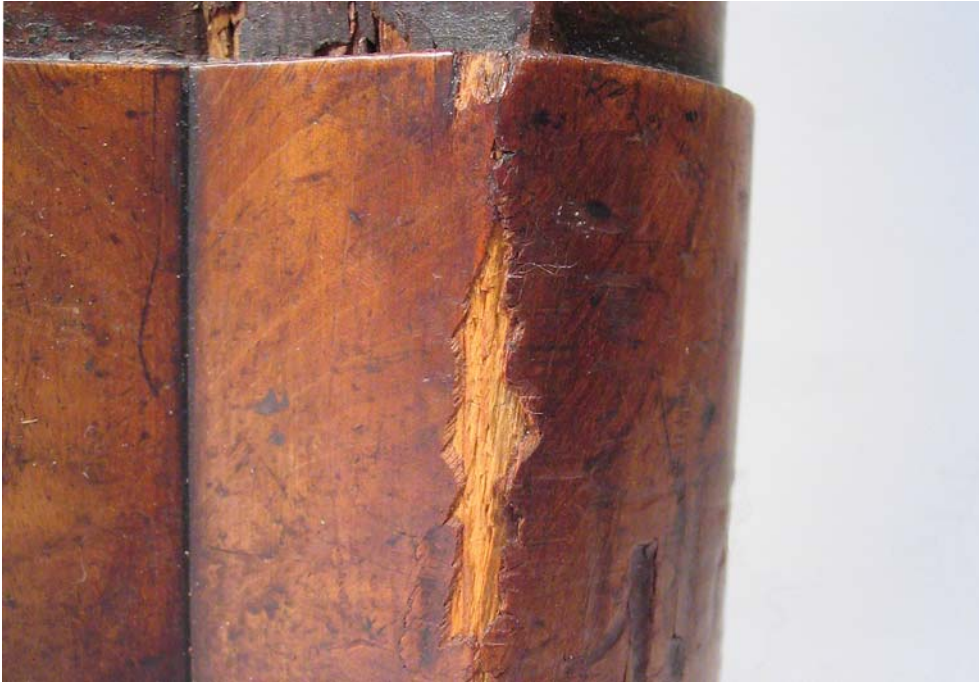
Der Korpus ist konstruktiv in einem guten Zustand. Das Furnier ist im unteren Bereich des Sekretärs stark beschädigt (s. Abb. 2). Am linken hinteren Fuß fehlt ein keilförmiges Stück. Durch eine Versprödung des verwendeten Glutinleims sind alle Applikationen und Rahmungen lose. An beiden Korpusseiten sind 2 mm breite Risse in Faserverlauf über die volle Höhe erkennbar. Diese sind auf das unterschiedliche Arbeiten der Hölzer und die einseitige Furnierung zurück zu führen. Die rechte Halterung des Innenkorpus ist oben gerissen. Dieser Schaden liegt an der Wahl eines Kernholzbrettes für die Konstruktion.

Abb. 2: Heraus gebrochene Furnierstücke am rechten Vorderfuß

Alle Furnierfehlstellen an Schubladen und Korpus wurden mit passenden 0,4 cm starken Mahagonifurnier Ergänzungen geschlossen. Die fehlenden Stellen an den Säulen des Innenkorpus wurden durch Erlenholzkeile ergänzt (s. Abb. 6).

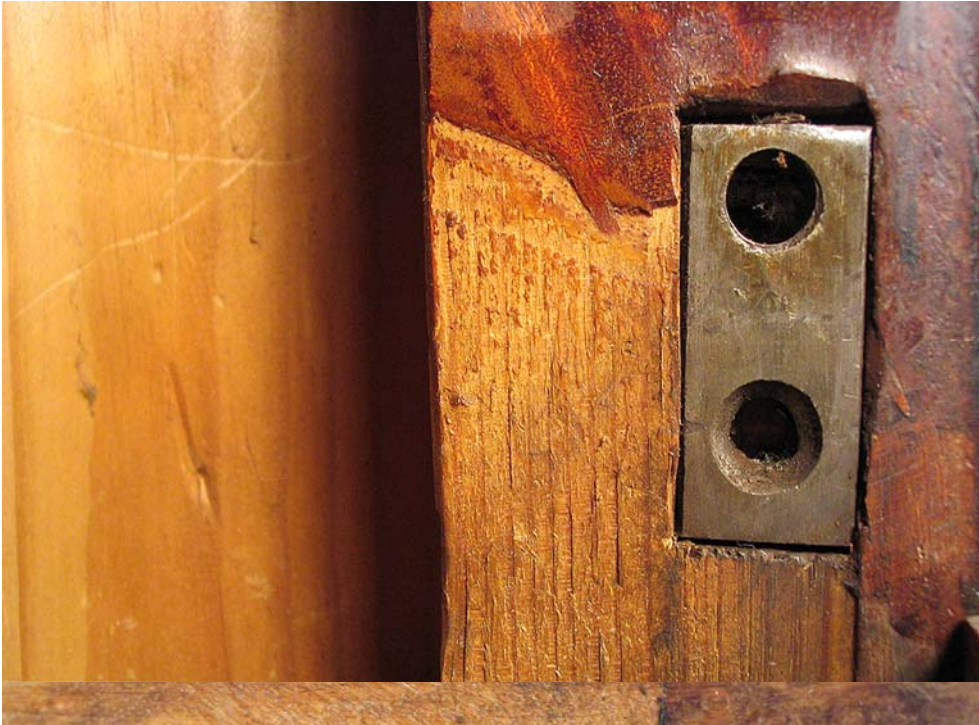
Die Schreibklappe lässt sich nur noch schwer öffnen, da das eingelassene Scharnier des rechten Klappengewichts zu dick ist und am Rahmen des Korpus schleift. Hierdurch sind Furnierschäden an der Klappenkante und am Korpus entstanden (s. Abb. 3). Diese Problematik ist vermutlich durch das Arbeiten des Holzes bedingt. Das äußere ovale Profil der Schreibklappe ist lose und in zwei Teile zerbrochen. Das Furnierbild der Platte ist innen uns außen mittig gerissen, da der Riss nicht bis ins Konstruktionsholz geht, ist er wohl durch das unterschiedliche Arbeiten von Blindholz und Furnier entstanden.

Abb. 3: Abgeschabtes Furnier am Klappenscharnier

Das zu dicke Zapfenband am Eisengewicht der Klappe wurde mit einem Eisenhammer getrieben und so verdünnt. Hiernach wurden die bearbeiteten Bereiche mit Säure patiniert.

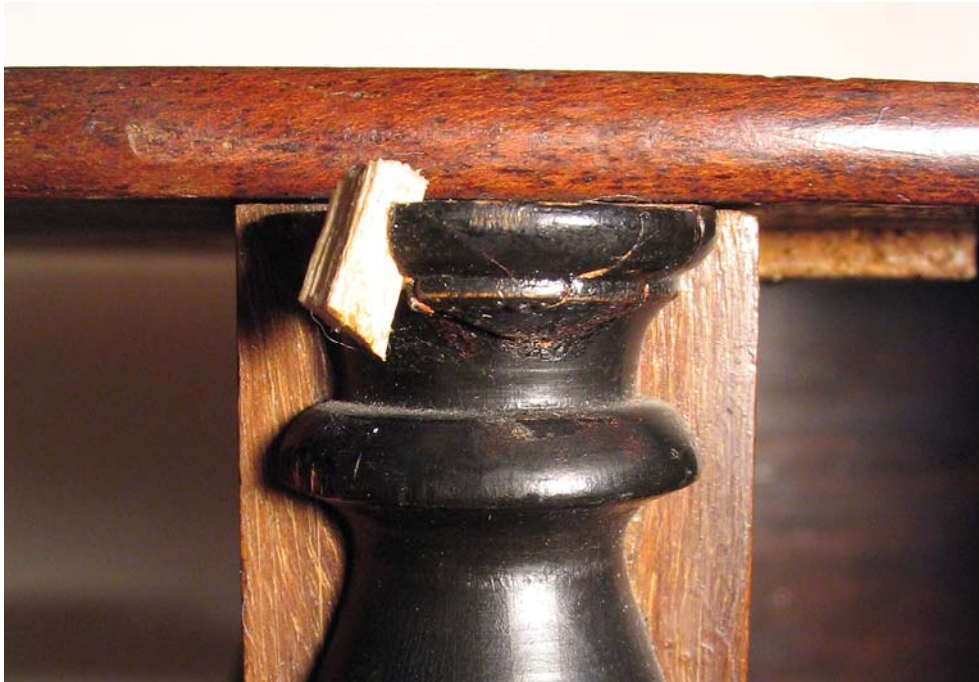
Abb. 6: Eingesetzter Erlenkeil am linken Säulenkopf

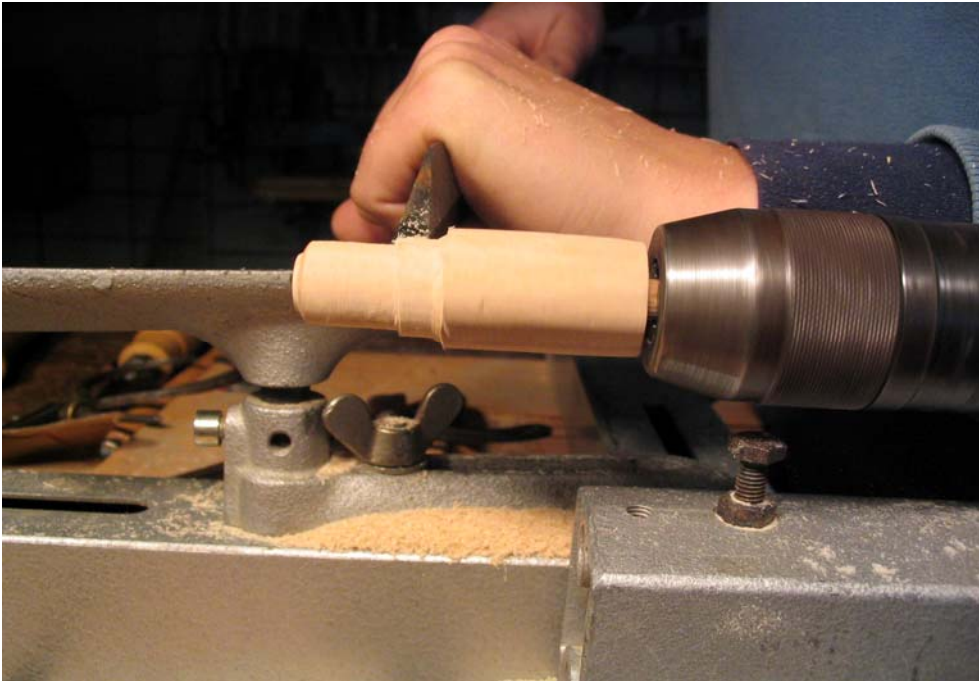
Abb. 7: Drechseln des Knopfes aus Buche

Der fehlende Schubladenknopf des Innenteils wurde gedrechselt. Hierfür wurde ein quadratisches Buchenstück mittig gedübelt und rund gehobelt. Die Knopf-  
form konnte nun mit Drechseleisen aus diesem Stück ausgearbeitet werden (s. Abb. 7 und 8). Der fertige Knopf wurde mit Mahagoni Wasserbeize gefärbt und mit Schellack ausgezogen.

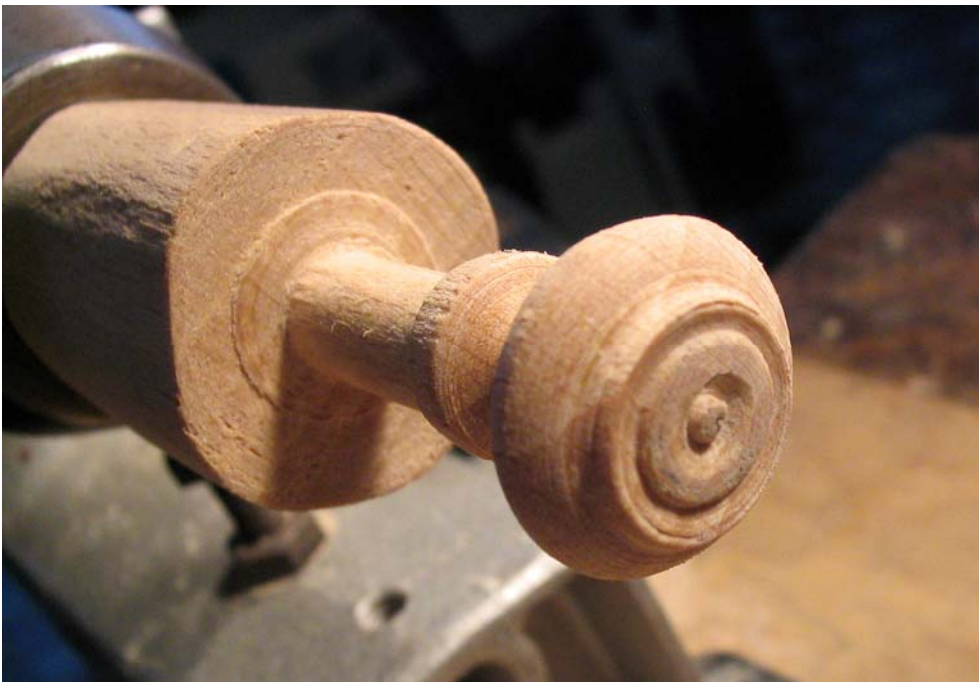
Abb. 8: Ausgearbeiteter Knopf

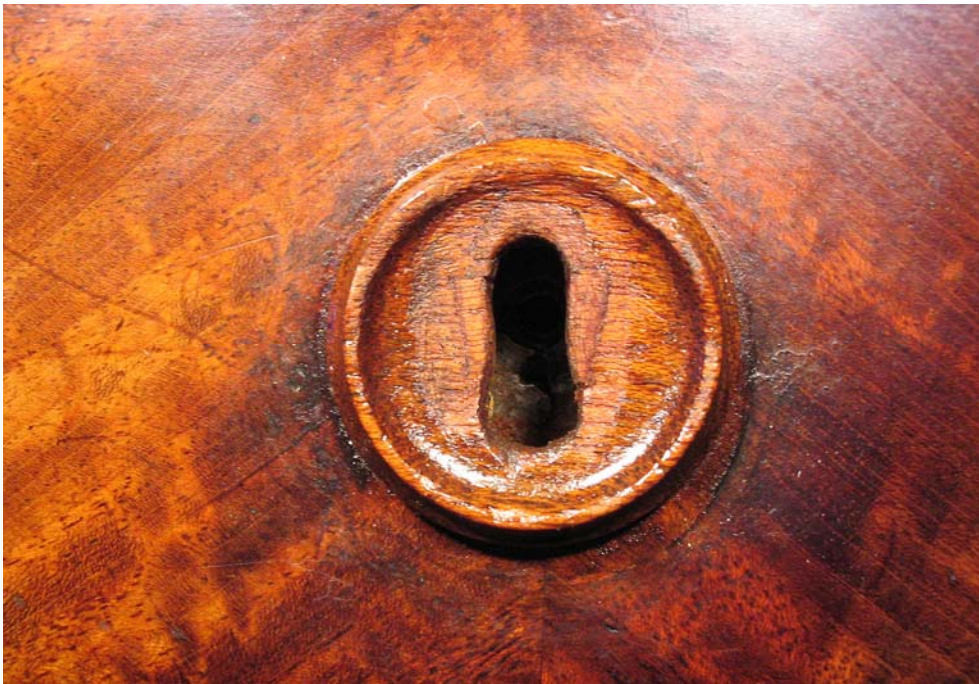
Abb. 9: Ergänzungen am Schlüsselschild, Grundfarbe

Das fehlende Schlüsselschild wurde durch ein identisches ersetzt. Die Fehlstellen im Schild der Klappe wurden mit Mahagoni Stücken ergänzt und angepasst.

Alle Ergänzungen wurden zuerst mit Schellack eingelassen um das Holz abzusperrern, und einem Aufstellen der Poren entgegen zu wirken. Mit Wasserbeizen wurden die Grundtöne gesetzt. Ein genaues Anpassen der Ergänzungen erfolgte mit Aquarellfarbe.

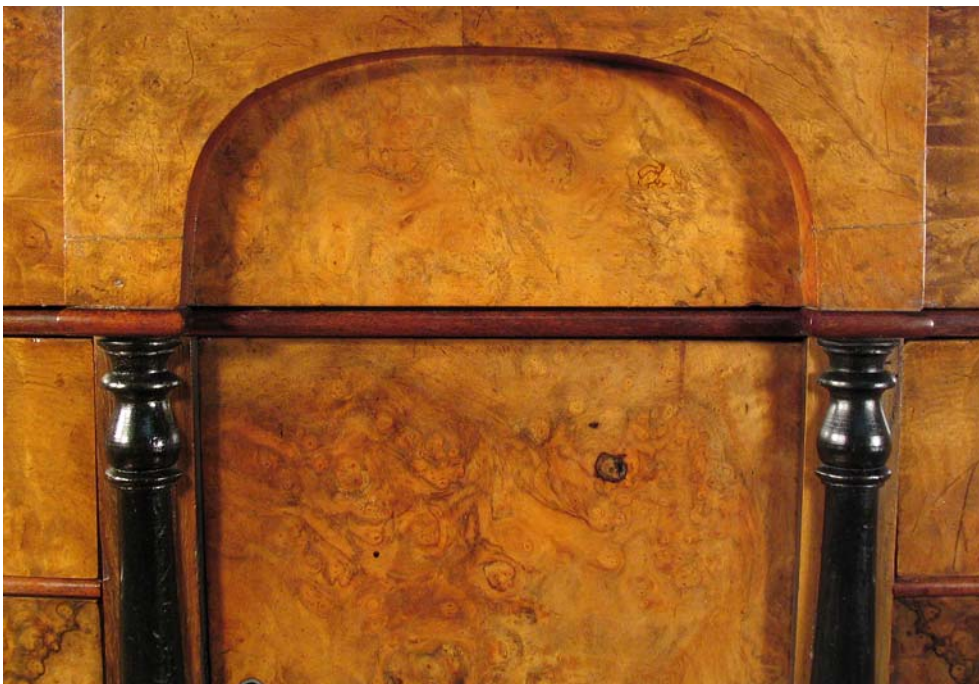
Abb. 10: Endzustand Säulen und Bogen

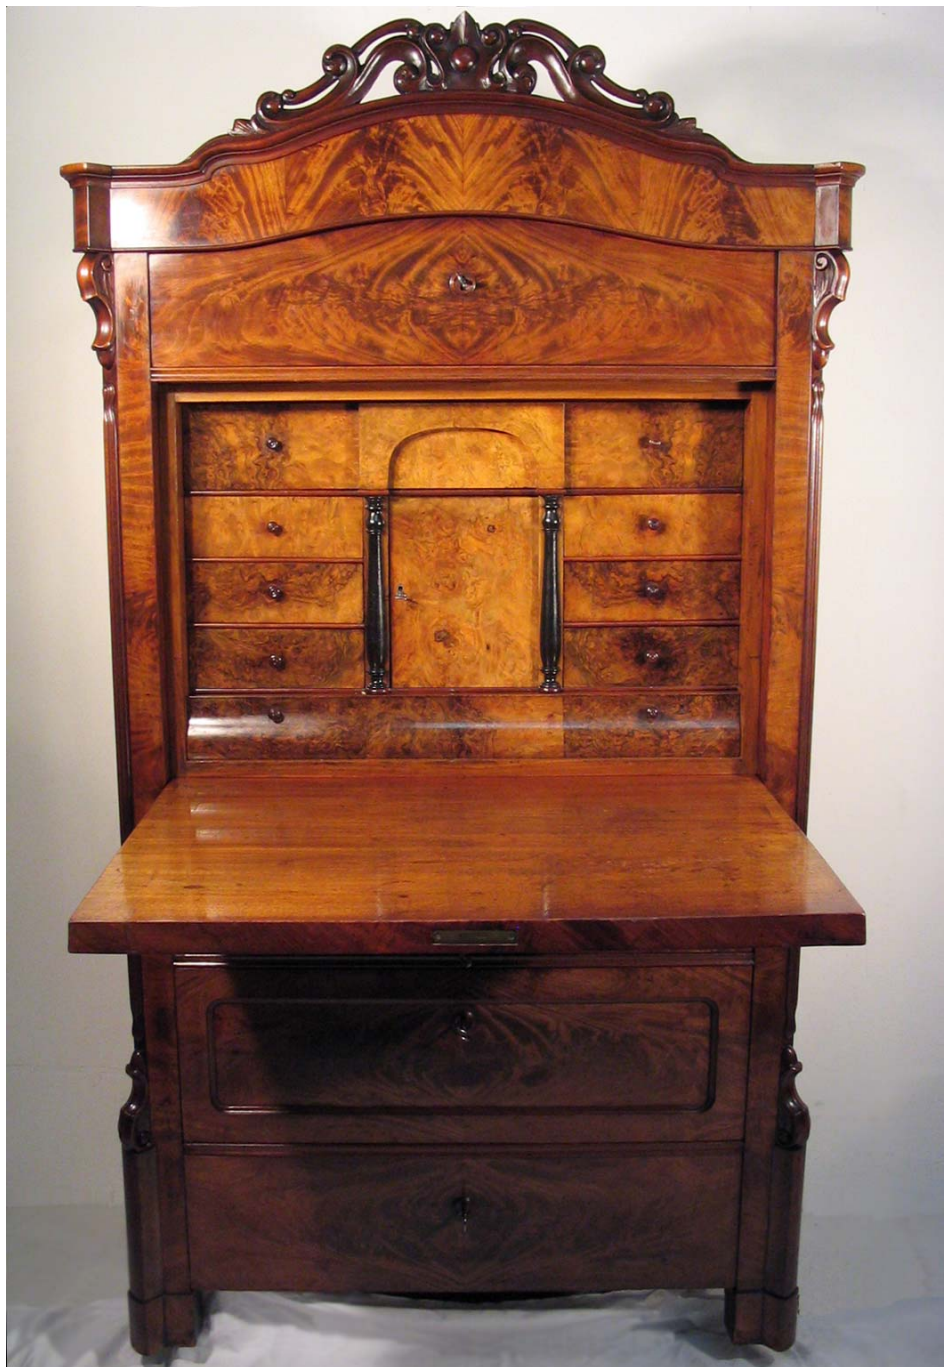
Abb. 11: Aufgeklappter Sekretär Endzustand

Die gesamte Oberfläche wurde mit Terpentinöl von Fett und Schmutz gereinigt. Anschließend wurde die alte Politur mit einem Schellack getränkten Ballen regeneriert.
