DOKUMENTATION / ARBEITSBRICHT

Restaurierung eines Louis Philippe Sekretärs

Restaurierung Mike Beer

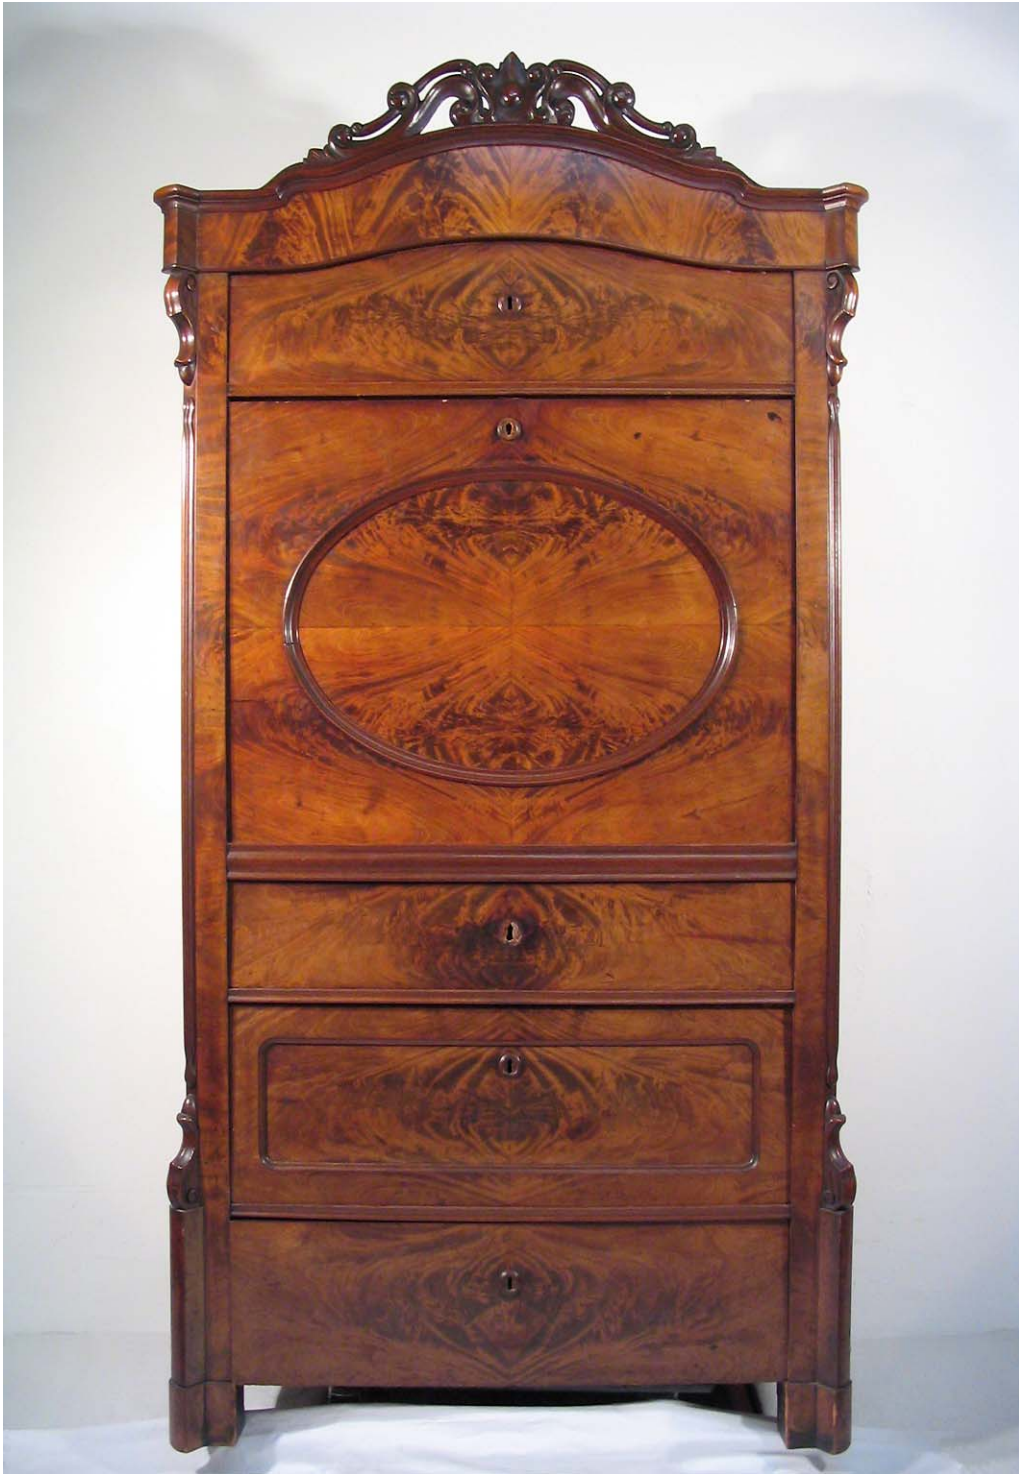
Abb. 1: Gesamtansicht Front, Zustand vor der Restaurierung

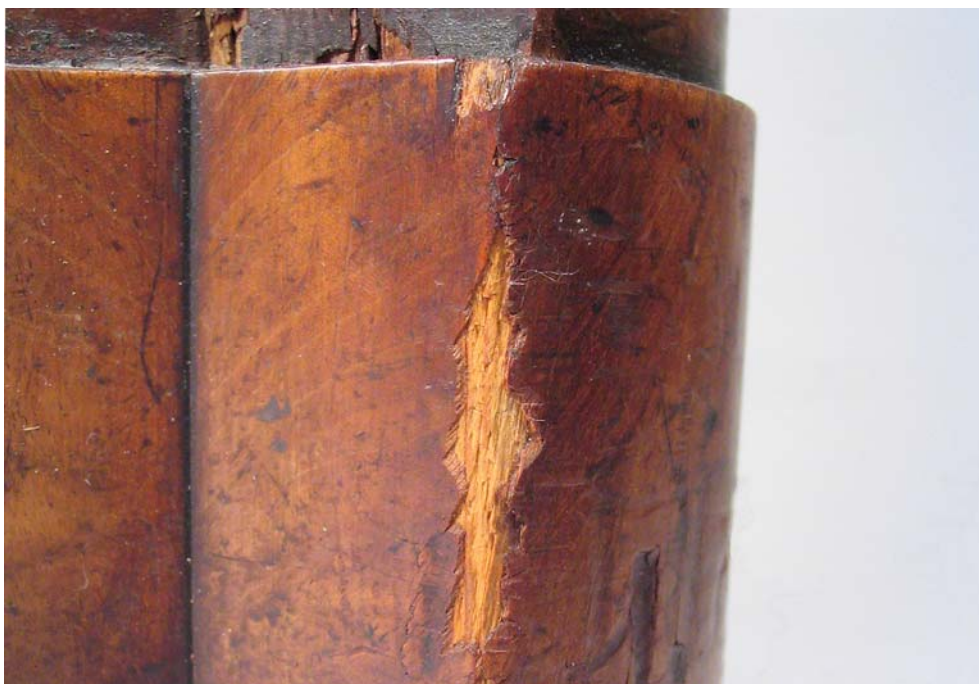
Der Korpus ist konstruktiv in einem guten Zustand. Das Furnier ist im unteren Bereich des Sekretärs stark beschädigt (s. Abb. 2). Am linken hinteren Fuß fehlt ein keilförmiges Stück. Durch eine Versprödung des verwendeten Glutinleims sind alle Applikationen und Rahmungen lose. An beiden Korpusseiten sind 2 mm breite Risse in Faserverlauf über die volle Höhe erkennbar. Diese sind auf das unterschiedliche Arbeiten der Hölzer und die einseitige Furnierung zurück zu führen. Die rechte Halterung des Innenkorpus ist oben gerissen. Dieser Schaden liegt an der Wahl eines Kernholzbrettes für die Konstruktion.

Abb. 2: Heraus gebrochene Furnierstücke am rechten Vorderfuß

Alle Furnierfehlstellen an Schubladen und Korpus wurden mit passenden 0,4 cm starken Mahagonifurnier Ergänzungen geschlossen. Die fehlenden Stellen an den Säulen des Innenkorpus wurden durch Erlenholzkeile ergänzt (s. Abb. 6).

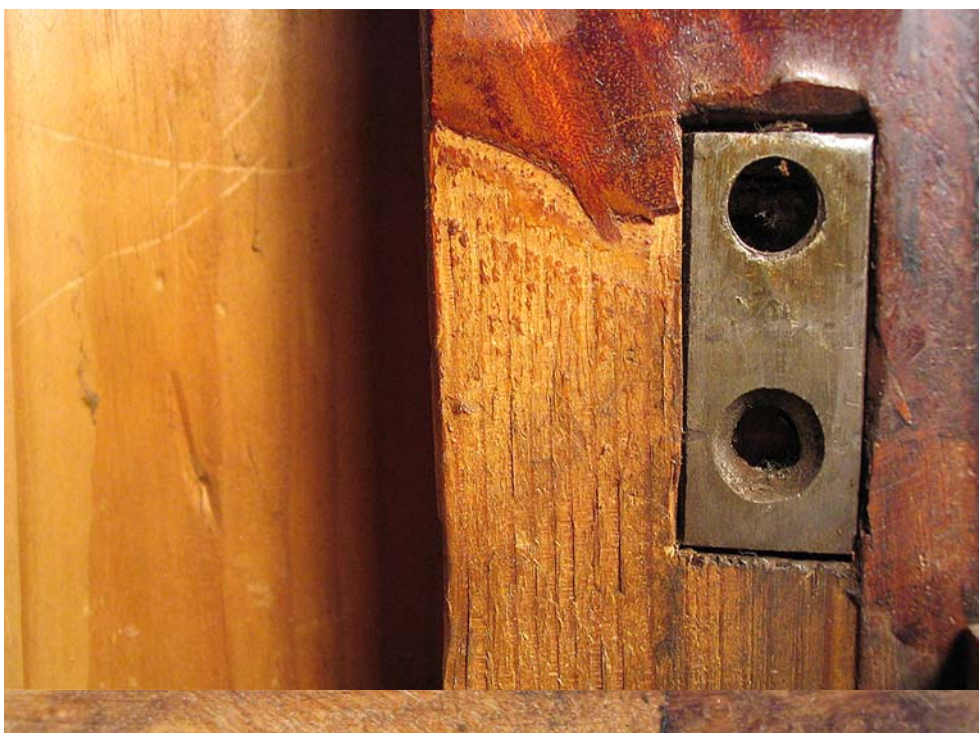
Die Schreibklappe lässt sich nur noch schwer öffnen, da das eingelassene Scharnier des rechten Klappengewichts zu dick ist und am Rahmen des Korpus schleift. Hierdurch sind Furnierschäden an der Klappenkante und am Korpus entstanden (s. Abb. 3). Diese Problematik ist vermutlich durch das Arbeiten des Holzes bedingt. Das äußere ovale Profil der Schreibklappe ist lose und in zwei Teile zerbrochen. Das Furnierbild der Platte ist innen uns außen mittig gerissen, da der Riss nicht bis ins Konstruktionsholz geht, ist er wohl durch das unterschiedliche Arbeiten von Blindholz und Furnier entstanden.

Abb. 3: Abgeschabtes Furnier am Klappenscharnier

Das zu dicke Zapfenband am Eisengewicht der Klappe wurde mit einem Eisenhammer getrieben und so verdünnt. Hiernach wurden die bearbeiteten Bereiche mit Säure patiniert.

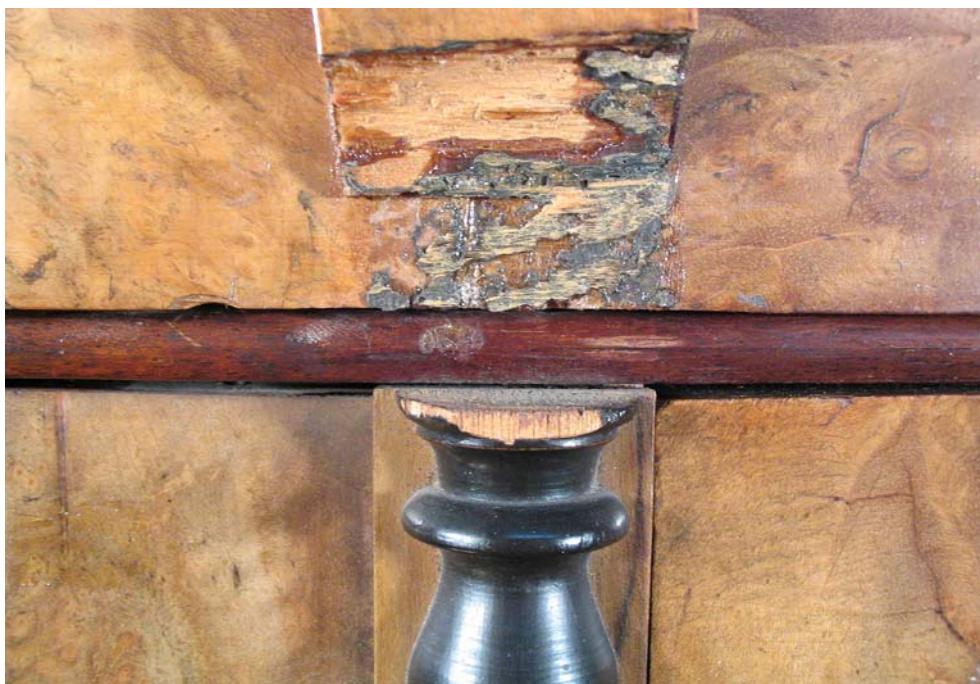
Der Innenkorpus ist durch starken Gebrauch sehr beschädigt, sowohl an den schwarz polierten Säulen, wie auch am Bogen fehlen große Stücke. Der rechte der halbrunden Abschlüsse unter den Säulen hat sich gelöst, ist aber noch vorhanden, sowie auch die unteren angebrochenen Bereiche des Bogens. Im oberen Bereich der Säulen sind kleine Stücke heraus gebrochen (s. Abb. 4 und 5). Diese Schäden sind vermutlich durch eine zu hohe Belastung der oberen Schublade und des Mittelfaches entstanden, hinzu kommt, dass die auf der oberen Schublade angebrachten Applikationen beim Schließen an das Profil und den oberen Teil der Säulen anschlagen. Am linken Bereich neben der Türe des Mittelfaches sind durch das Öffnen Furnierschäden entstanden. An einer der Schubladen ist der Mahagoni Knopf abgebrochen.

Abb. 4: Heraus gebrochene Fehlstelle an Bogen und Säule

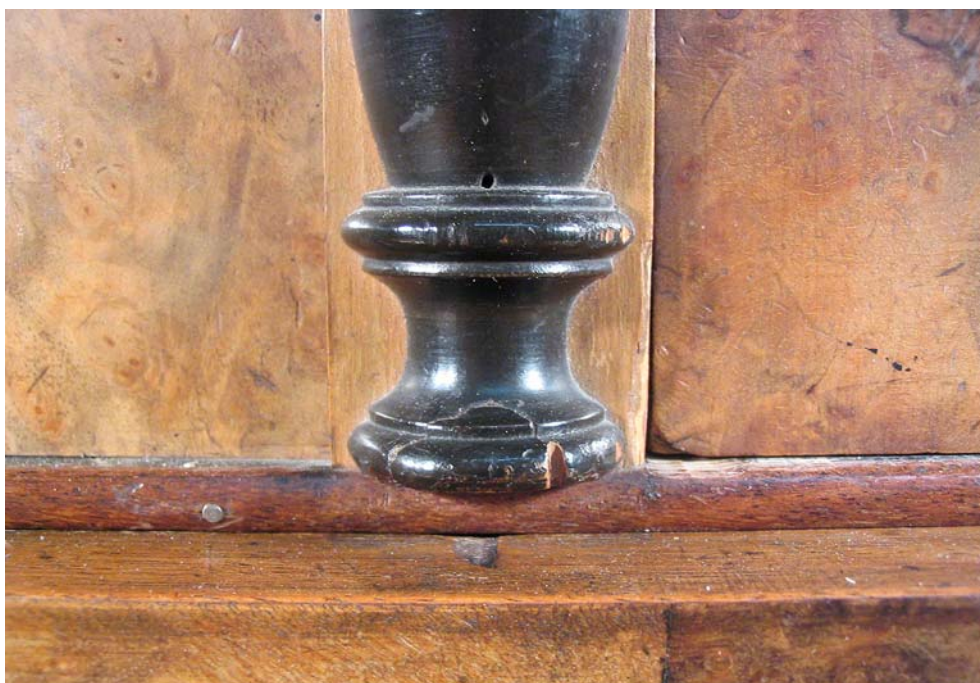
Abb. 5: Fehlende halbrunde Plinte, Fehlstelle am Säulenfuß

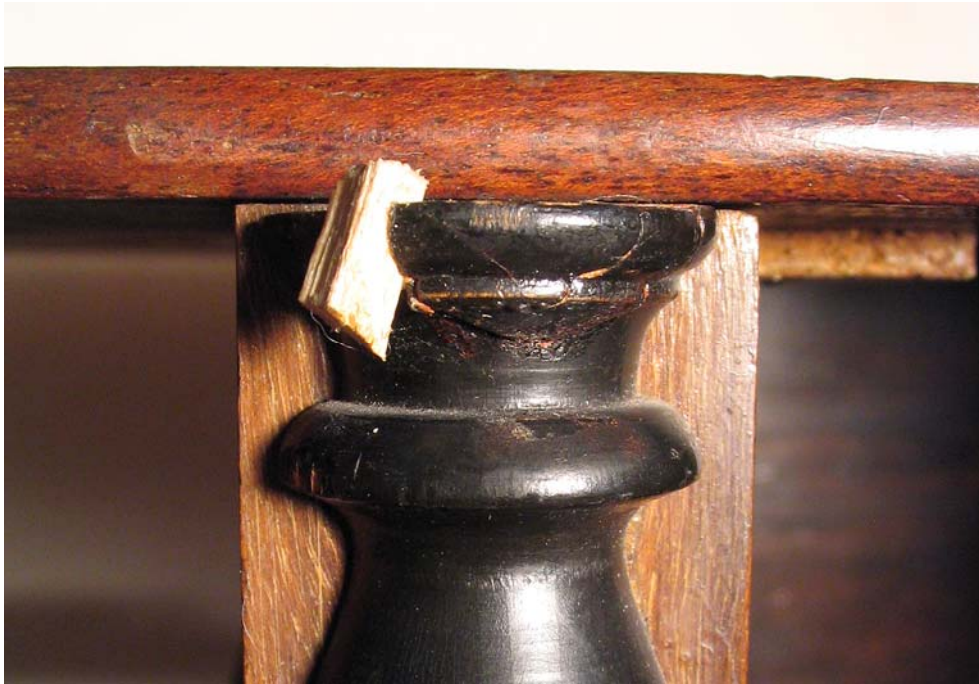
Abb. 6: Eingesetzter Erlenkeil am linken Säulenkopf

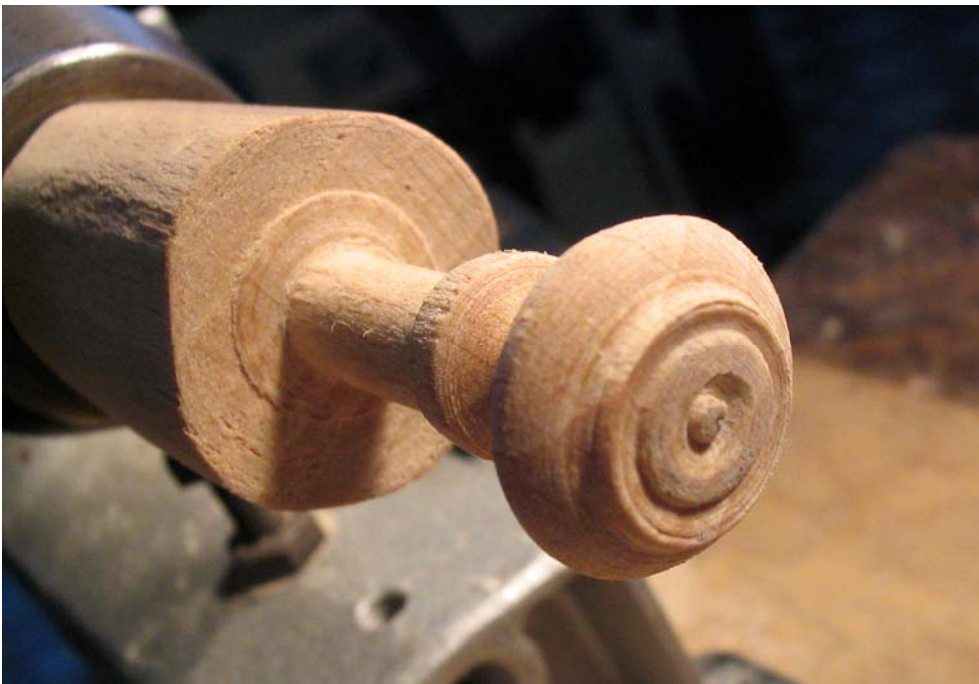
Abb. 8: Ausgearbeiteter Knopf

Der fehlende Schubladenknopf des Innenteils wurde gedrechselt. Hierfür wurde ein quadratisches Buchenstück mittig gedübelt und rund gehobelt. Die Knopf-
form konnte nun mit Drechseleisen aus diesem Stück ausgearbeitet werden (s. Abb. 7 und 8). Der fertige Knopf wurde mit Mahagoni Wasserbeize gefärbt und mit Schellack ausgezogen.
